# Ein Grossschaden mit Haftbrücken und Gipswandputz

Text Kerrin Lessel **Was können Haftbrücken wirklich – wer übernimmt die Haftung? Welche Anforderungen müssen Innenputze erfüllen – nagelfest, blickfest oder mehr? Diese Fragen stellten sich während der Untersuchung eines Schadenfalles. Dabei stellte sich heraus, dass nicht die Haftbrücken dafür verantwortlich waren, sondern ein nicht gebrauchstaugliches Putzprodukt.**

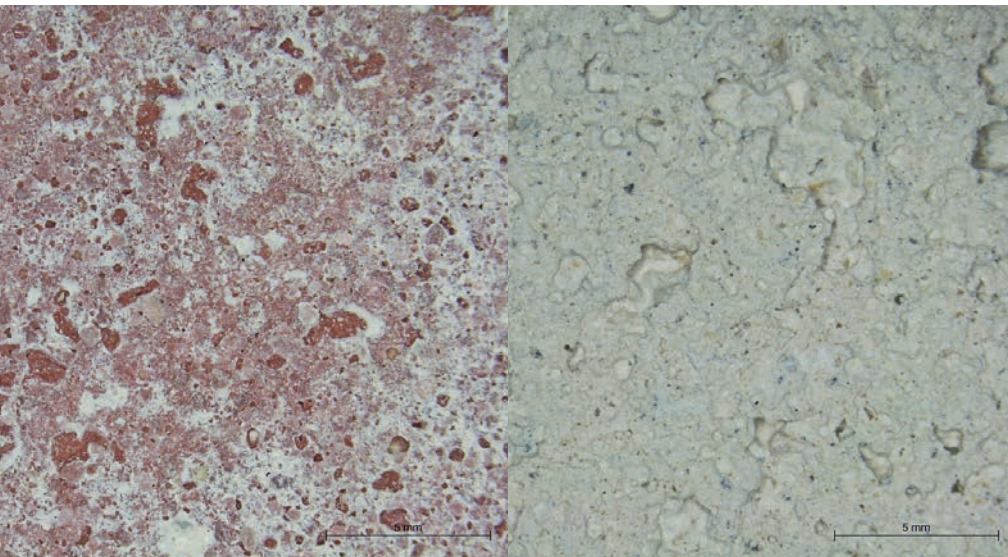
Links: Haftbrücke mit Putzresten am Beton.  
Rechts: Putzrückseite ohne Haftbrückenreste.  
(Bilder: zVg)

Jedoch erfolgte beim hier geschilderten Schaden die Ablösung des Putzes von der Haftbrücke in der Kontaktschicht des Putzes. Das heisst, das Haftversagen trat im Putz auf (Lichtmikroskopie).

Der Putz löste sich, wie lichtmikroskopisch sichtbar, ohne anhaftende Rückstände der Haftbrücke ab, während an der Haftbrücke deutlich sichtbar eine Putzkontaktschicht verblieb. Das bedeutet, dass die Putzhaftung zunächst gegeben war – ein Verarbeitungsfehler beim Putzauftrag kann ausgeschlossen werden.

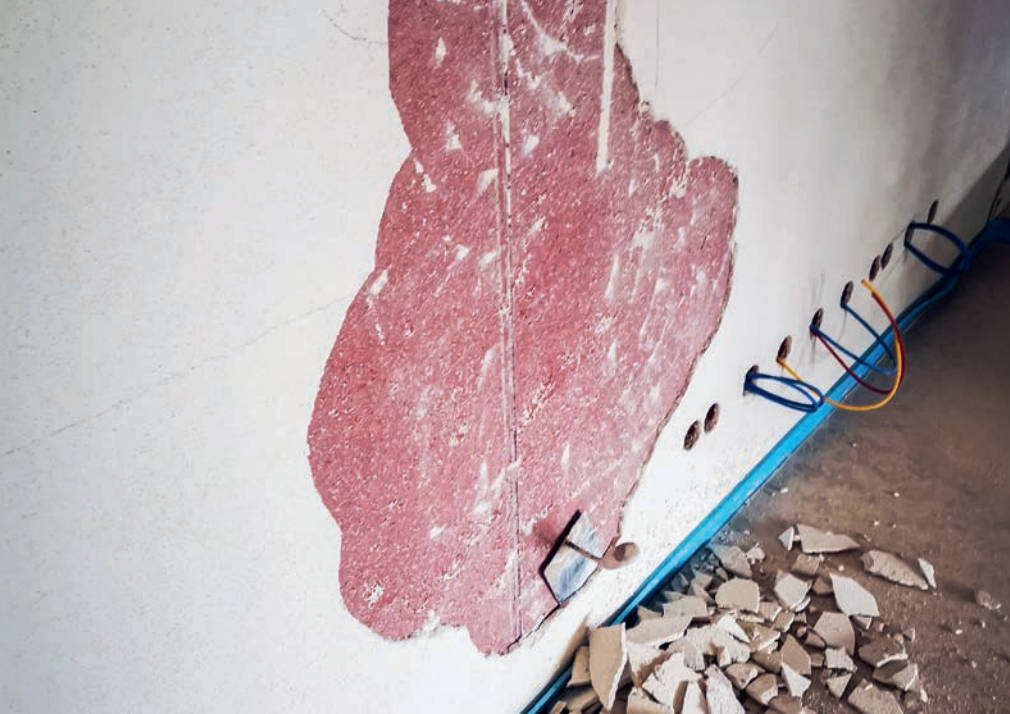
- Der Putz erschien oberflächlich fest und wies beim Überstreichen mit einem Resonanztaster keinen Hohlklang auf. Sobald jedoch eine mechanische Belastung – zum Beispiel durch Bohren oder Stemmen – auf den Putz einwirkte, verlor dieser die Haftung am Wandbildner und löste sich spontan ab beziehungsweise liess sich ohne Kraftaufwand entfernen.
- Die Putzscherben selbst zeigten im Inneren nur geringe Festigkeit.
- Die beste Putzhaftung wurde an jenen Wandteilen beobachtet, die während der Bauzeit nachweislich durchfeuchtet beziehungsweise länger feucht waren.

Putzabsturz nach Stemmtest durch Herstellen eines Schlitzes im Gipswandputz.

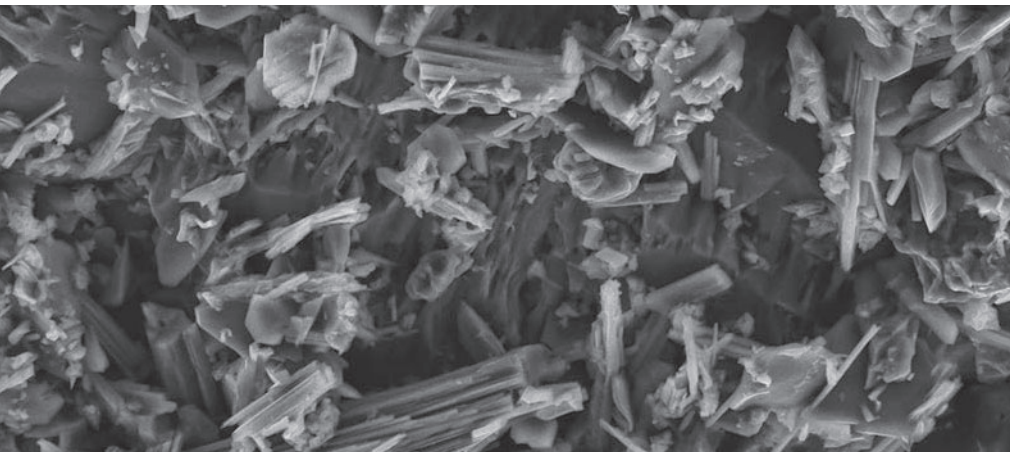
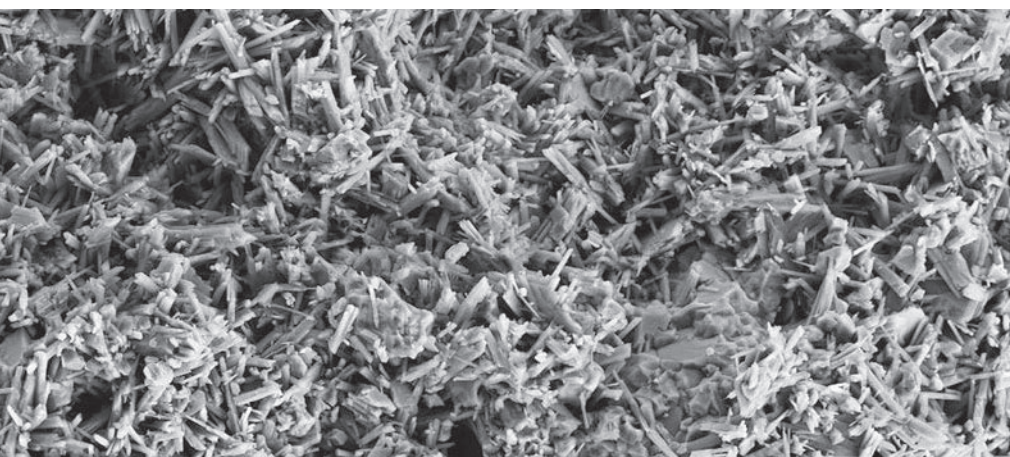
Oben: Putzinneres: Grosse Gipsnadeln mit nur schwacher «Verfilzung» – poröses Gefüge. Unten: Beispiel für vernadeltes Gefüge eines Gips-Kalk-Putzes. Beide Bilder REM 1000-fache Vergrößerung. (Bilder: Zentrum für Werkstoffanalytik Lauf)

Untersuchungen mittels Rasterelektronenmikroskop (REM) zeigten jedoch Überraschendes: Die bei einem Gipsputz typischerweise zu erwartende «Vernadelung» der Gipskristalle war an den Ablösungsflächen des Putzes gar nicht und im Putzinneren kaum vorhanden!

Stattdessen wurden ungewöhnlich grosse nadelförmige Gipskristalle vorgefunden, die zwar mit dem Anmachwasser reagiert hatten, jedoch nicht beziehungsweise kaum «verfilzt» waren. Dies bedeutet, dass sie kein festigkeitsgebendes Kristallgefüge aufgebaut hatten. Zudem wurde in einigen der Ausbauproben ein ungewöhnlich inhomogenes Gefüge des Gipsputzes vorgefunden.

Vielmehr waren die Abbindeigenschaften des untersuchten Putzes aus technischer Sicht schadenskausal: Das Gipsbindemittel reagierte zwar mit dem Anmachwasser, entwickelte jedoch das gipsputztypische Kristallgefüge nicht beziehungsweise kaum. Das erklärt die geringe Eigenfestigkeit des Putzes.
