Schaden durch Gipszementgrundputz?

Text SMGV TD Gipser **In zahlreichen Wohnungen einer Mehrfamilienhausüberbauung traten in den Spritzwasserbereichen der Nassräume Plattenrisse, Plattenablösungen und Verformungen der Wandoberflächen in Form von sichtbaren Bauschäden auf. Diese Verformungen kommen generell im Zusammenhang mit erhöhter Feuchtigkeit im Untergrund vor.**

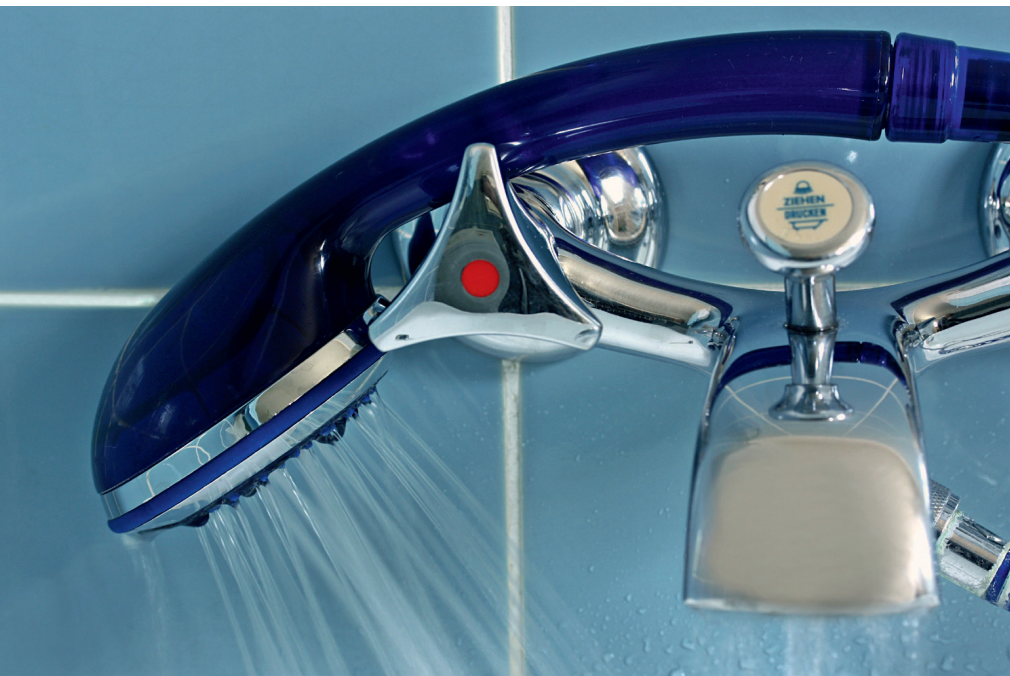
Viele Bauversäumnisse führten im Badezimmer unweigerlich zu Feuchtigkeitseintritt von außen und damit zu mehreren sichtbaren Schäden.

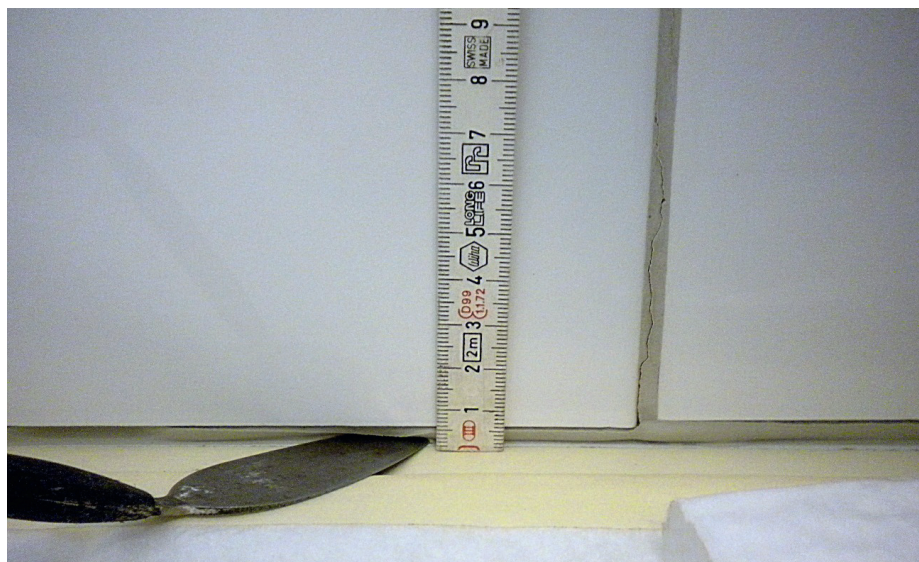
Eine Abdichtung von Fugen mit Dichtstoffen darf 10 mm nicht unterschreiten. Die elastische Bewegungsfuge betrug hier im Spritzwasserbereich nur 5 mm und die Flankenhaftung war nicht mehr vorhanden.

gungsfugen in der Breite von 5 mm im Spritzwasserbereich als alleinige Abdichtungsmassnahme zwischen Wandbelag und Duschtasse bemängeln müssen. Diese fehlerhafte Ausführung führte dazu, dass die Flankenhaftung des Fugenkitts mehrheitlich nicht mehr vorhanden war und die Bewegungsfuge keine abdichtende Funktion mehr ausüben konnte. Dabei verlangt die Norm SIA 274 «Abdichtung von Fugen in Bauten» (Art. 3.1.1.5), dass eine Abdichtung von Fugen mit Dichtstoffen eine Breite von 10 mm nicht unterschreiten darf. Eine weitere Abdichtungsmassnahme, beispielsweise in Form einer Metall-

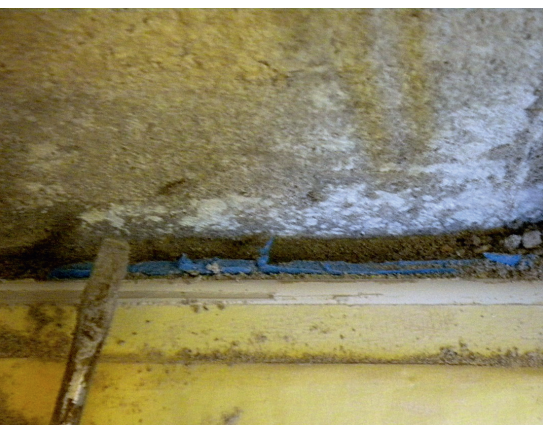
Beim Wandanschluss der Duschtasse wurde der Gipszementputz durch die permanente, nicht normenkonforme Feuchtigkeitsbelastung völlig mürbe.

All diese Versäumnisse führten beim Gebrauch der Dusche unweigerlich zu Feuchtigkeitseintritten von aussen und damit zu mehreren visuell erkennbaren Schäden. Die Feuchtigkeitsmessung auf der Betonoberfläche betrug über 150 Digits. Ein Referenzwert auf trockener Stelle betrug im Vergleich dazu nur 20 bis 30 Digits. Der verwendete Grundputz konnte diese Feuchtigkeit nicht schadensfrei aufnehmen. Der Gipszementputz wurde durch die permanente, nicht normenkonforme Feuchtigkeitsbelastung völlig mürbe.
