# Aerogel-Dämmputz ist heikler als man denkt

Text Severin Werner und Max Kistler

**Wenn man den Namen Aerogel hört, kommt einem nur ein Wort in den Sinn: Hightech. Dieses ist zutreffend auf die Eigenschaften des Materials. Damit diese zum Tragen kommen, braucht es jedoch vor allem in der Verarbeitung eine Menge Know-how über das gängige Mass hinaus. Sonst kann es schnell einmal zu grösseren Mängeln mit teils massiven finanziellen Folgen kommen.**

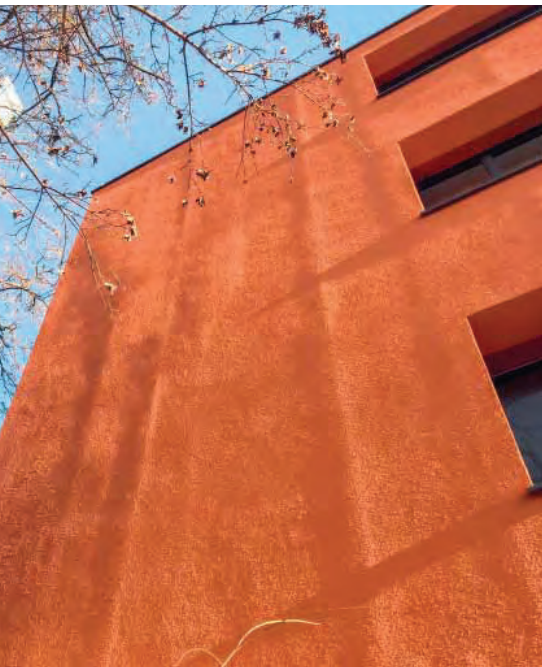
Deutliche Putzablösungen und gut erkennbare Putzleisten als Folge massiven Schwindens des Dämmputzes.

Diese zeigten, dass Schwindmasse von bis zu 8,3 ‰ (= 0,83 cm/m) innerhalb 28 Tagen messbar waren. Bei einer ursprünglich durchschnittlichen Dicke des Dämmputzes von 60 mm war also von zirka 0,5 mm Dickenabnahme auszugehen. Diese Annahme wird am Objekt bestätigt, wo sich die Putzleisten unter dem Putz deutlich abzeichneten und dadurch sehr gut erkennbar waren.

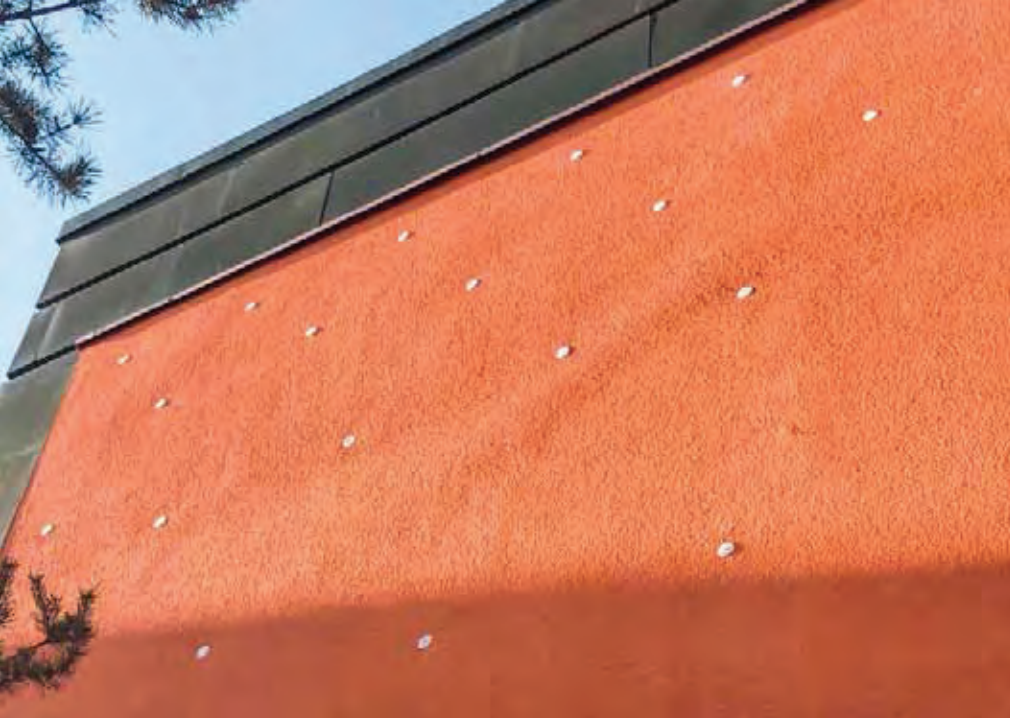
Aber fangen wir von vorne an: An zwei Gebäuden waren Schäden im Zusammenhang mit der Applikation eines Dämmputzes zu bemängeln. Am Gebäude 1 waren vor allem deutliche Abzeichnungen von Putzleisten zu erkennen. Zudem zeigten sich teils grossflächige Blasen, in welchen sich der Deck- beziehungsweise Grundputz teilweise grossflächig und blasenartig vom Dämmputz ablöste, was dazu führte, dass dieser mittels Dübeln gesichert werden musste.

Der hohl liegende Putzaufbau musste aus Sicherheitsgründen mit Dübeln befestigt werden.

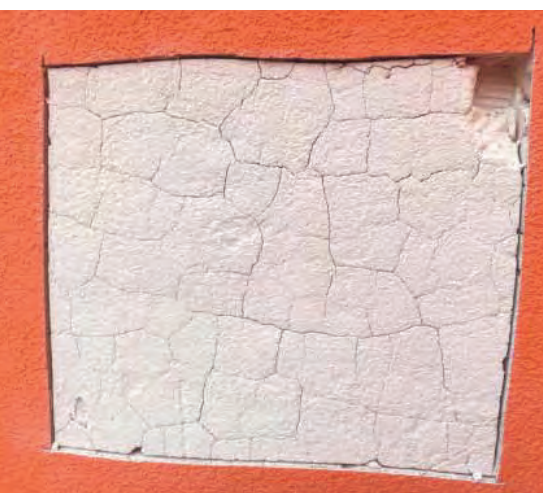
Bei ersten Sondierungsarbeiten zeigten sich dann deutliche und ausgeprägte Rissbilder im Aerogel-Dämmputz, vergleichbar mit einem ausgetrockneten, rissigen Wüstenboden. Der Putz mit Gewebeeinbettung hatte sich grösstenteils vom Dämmputz abgelöst und lag mehr oder weniger flächendeckend hohl. Der

Dämmputz selbst löste sich in teils kleineren, teils grösseren Bruchstücken von bis zu 15 cm Kantenbreite ohne Aufwand vom Untergrund ab. Auf der Rückseite der Bruchstücke bildete sich die Zahntrauffelstruktur ab, herrührend von der Applikation der Haftgrundierung auf dem Altputz.

Ausgeprägte Schwindrissbildungen im Dämmputz unter hohl liegendem Deckputz.

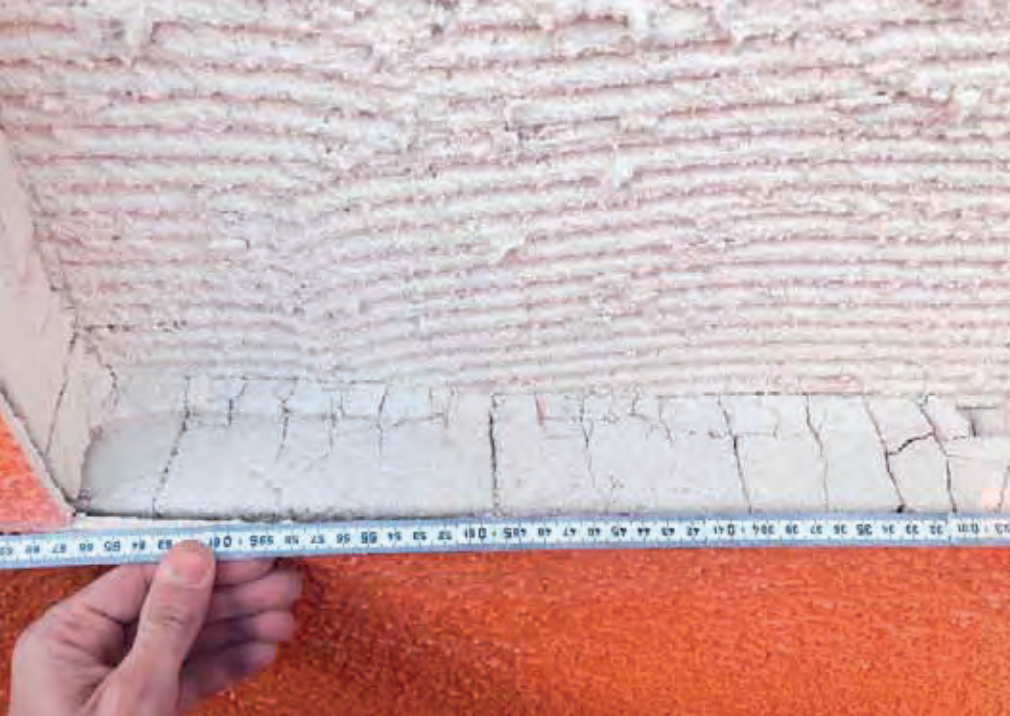
Am Gebäude 2, wo noch kein Deckputz appliziert worden war, haftete der Dämmputz hingegen an der Gewebeeinbettung und löste sich ebenfalls ohne Weiteres von der Haftgrundierung ab. Die Applikation des Dämmputzes war hier zu einer wärmeren Jahreszeit erfolgt als an Gebäude 1. Der einzige Unterschied war, dass es hier pro Flächeneinheit mehr Risse gab, diese aber dünner ausfielen.

Eine Besonderheit der Risse an der Referenzfläche gegenüber jenen am bemängelten Objekt wurde jedoch deutlich. Während am bemängelten Objekt neben komplett durch den Dämmputz verlaufenden Rissen auch Risse vom Altputz bis Mitte Dämmputz erkennbar waren, waren an der Referenzfläche neben den Rissen, die komplett den Dämmputz tangieren, nur Risse von der Gewebeeinbettung her bis hin in die Mitte des Dämmputzes erkennbar, also genau umgekehrt ausgerichtete «Halbrisse».

Dämmputz mit Rissen,  
entweder ganz durchgehend  
oder aber ab Altputz  
(Haftgrundseite) bis Mitte.

Unten: Schwindriss-  
bildungen im Dämmputz von  
Gebäude 2. Hier haftete der  
Dämmputz am Deckputz  
und löste sich von  
der Haftgrundierung.

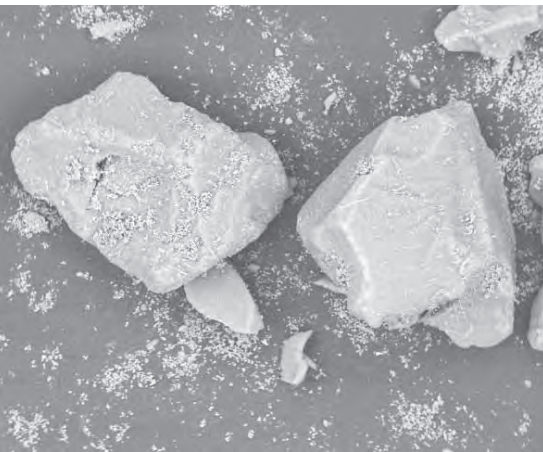
REM-Aufnahme nicht verarbeiteter Aerogelpartikel – mit glatter Oberfläche.

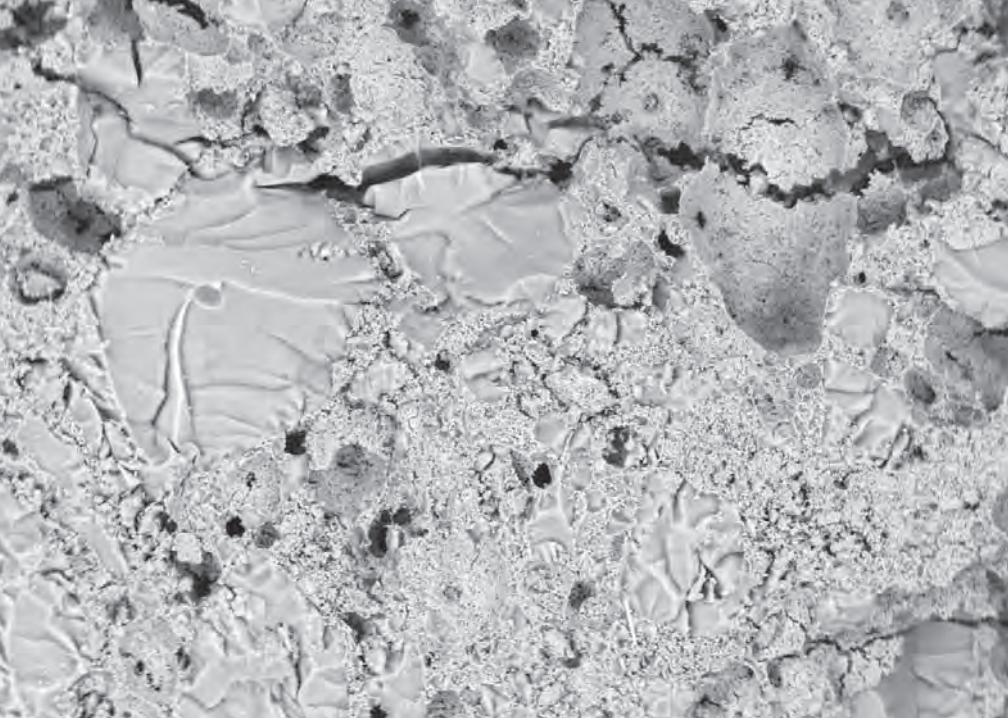
( $200 \text{ kg/m}^3$ ). Es ist daher davon auszugehen, dass allenfalls auch die Applikationsart einen negativen Einfluss ausübte. Die Aerogelpartikel weisen in unverarbeitetem Zustand eine relativ glatte Oberfläche auf, während sie verarbeitet etwas zerdrückt erschienen. Dies könnte auf den in der Förderpumpe/Schnecke herrschenden Druck zurückgeführt werden, dem die Aerogelpartikel ausgesetzt wurden. Ein Zusammendrücken der Partikel führt in der Folge auch zu einer erhöhten Rohdichte, was an den Objektproben messbar war.

REM-Aufnahme des verarbeiteten Dämmputzes mit Riss, Aerogelpartikel weisen hier eine eher faltige Oberflächenstruktur auf.

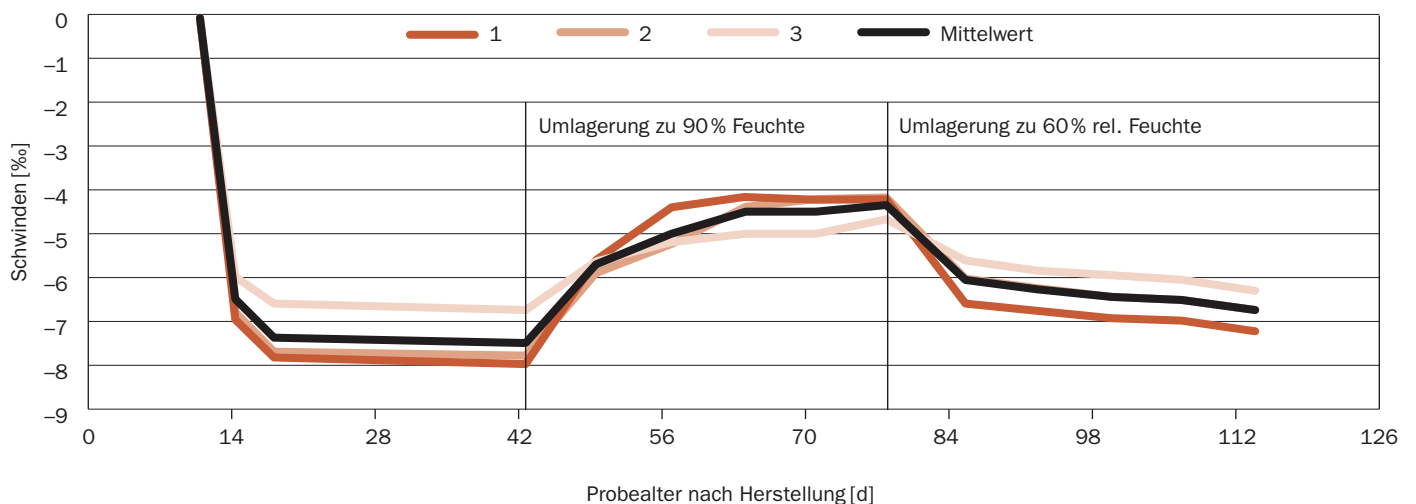
**Schwind- beziehungsweise Quellverhalten einer Aerogelmischung bei 1 trocken, 2 feucht und 3 Trockenlagerung**

Besonders interessant war jedoch, dass die Nachstellproben nach dem durch die Norm festgelegten Trocknen zur Feststellung des Schwindverhaltens bei Lagerung in der Feuchte wiederum gequollen waren. Erneutes Trocknen führte dann zu einem wiederum starken Schwinden. Es stellte sich die Frage, mit welchem geeigneten Baustoff sich ein Material mit diesen Schwind- und Quelleigenschaften überhaupt erfolgreich beschichten lässt.
