Aerogel-Dämmputz ist heikler als man denkt

Text Severin Werner und Max Kistler

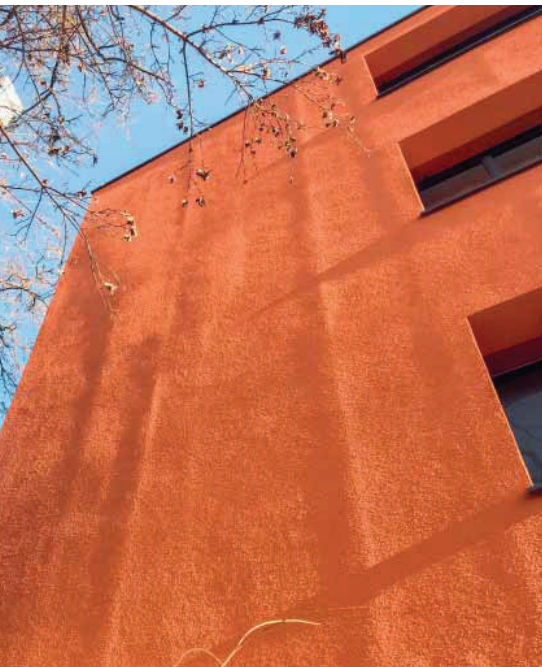
Deutliche Putzablösungen und gut erkennbare Putzleisten als Folge massiven Schwindens des Dämmputzes.

Diese zeigten, dass Schwindmasse von bis zu 8,3 % (= 0,83 cm/m) innerhalb 28 Tagen messbar waren. Bei einer ursprünglich durchschnittlichen Dicke des Dämmputzes von 60 mm war also von zirka 0,5 mm Dickenabnahme auszugehen. Diese Annahme wird am Objekt bestätigt, wo sich die Putzleisten unter dem Putz deutlich abzeichneten und dadurch sehr gut erkennbar waren.

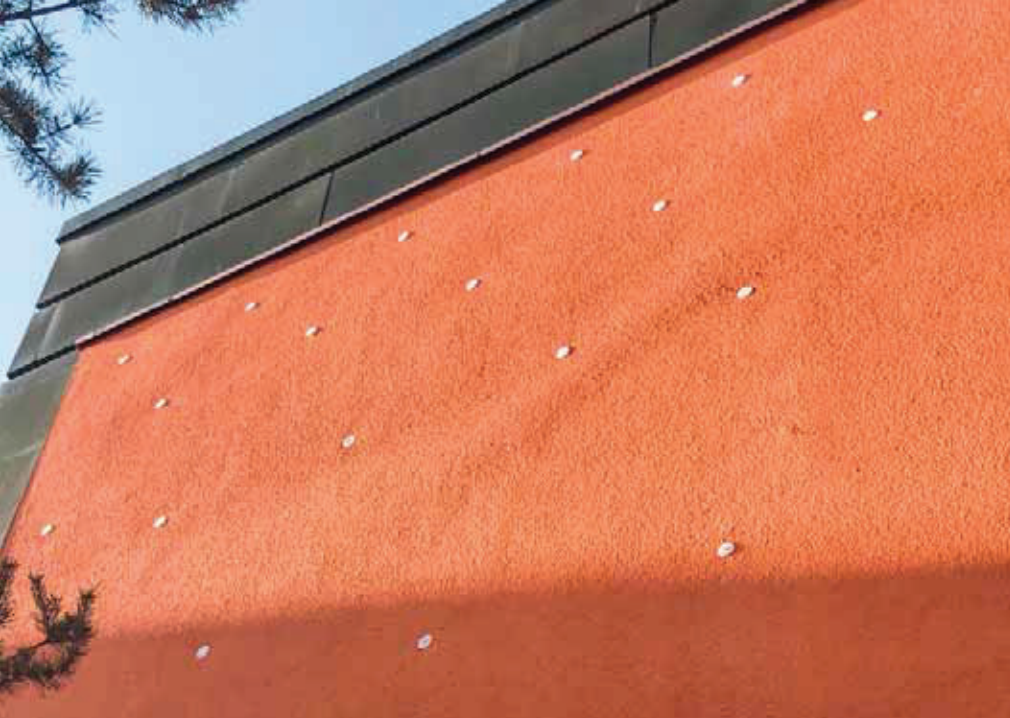
Aber fangen wir von vorne an: An zwei Gebäuden waren Schäden im Zusammenhang mit der Applikation eines Dämmputzes zu bemängeln. Am Gebäude 1 waren vor allem deutliche Abzeichnungen von Putzleisten zu erkennen. Zudem zeigten sich teils grossflächige Blasen, in welchen sich der Deck- beziehungsweise Grundputz teilweise grossflächig und blasenartig vom Dämmputz ablöste, was dazu führte, dass dieser mittels Dübeln gesichert werden musste.

Der hohl liegende Putzaufbau musste aus Sicherheitsgründen mit Dübeln befestigt werden.

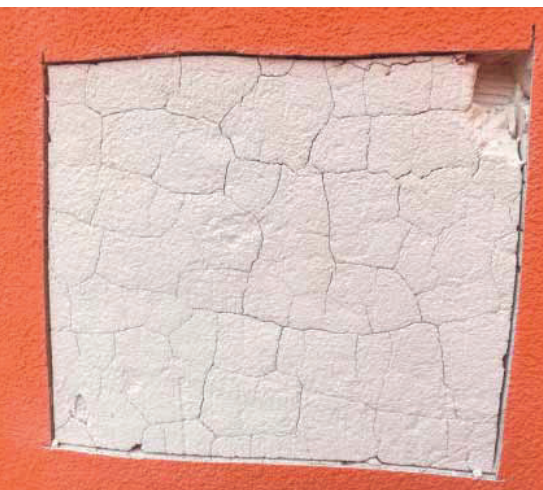
Bei ersten Sondierungsarbeiten zeigten sich dann deutliche und ausgeprägte Rissbilder im Aerogel-Dämmputz, vergleichbar mit einem ausgetrockneten, rissigen Wüstenboden. Der Putz mit Gewebeeinbettung hatte sich grösstenteils vom Dämmputz abgelöst und lag mehr oder weniger flächendeckend hohl. Der

Ausgeprägte Schwindrissbildungen im Dämmputz unter hohl liegendem Deckputz.

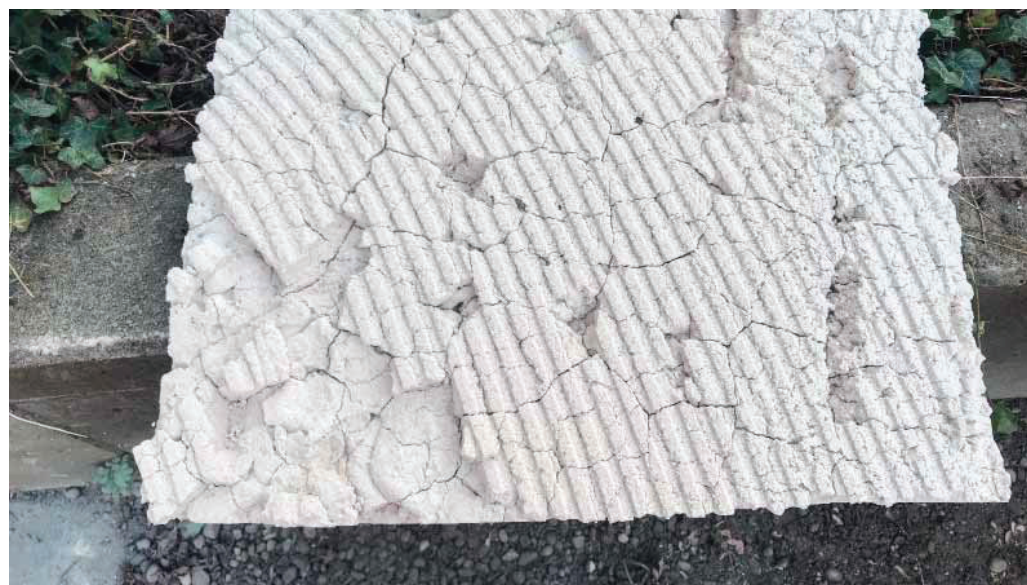
Eine Besonderheit der Risse an der Referenzfläche gegenüber jenen am bemängelten Objekt wurde jedoch deutlich. Während am bemängelten Objekt neben komplett durch den Dämmputz verlaufenden Rissen auch Risse vom Altputz bis Mitte Dämmputz erkennbar waren, waren an der Referenzfläche neben den Rissen, die komplett den Dämmputz tangieren, nur Risse von der Gewebeeinbettung her bis hin in die Mitte des Dämmputzes erkennbar, also genau umgekehrt ausgerichtete «Halbrisse».

Dämmputz mit Rissen,
entweder ganz durchgehend
oder aber ab Altputz
(Haftgrundseite) bis Mitte.

Unten: Schwindriss-
bildungen im Dämmputz von
Gebäude 2. Hier haftete der
Dämmputz am Deckputz
und löste sich von
der Haftgrundierung.

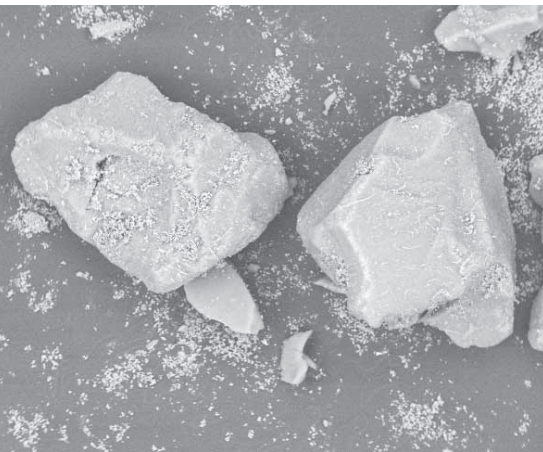
REM-Aufnahme nicht verarbeiteter Aerogelpartikel – mit glatter Oberfläche.

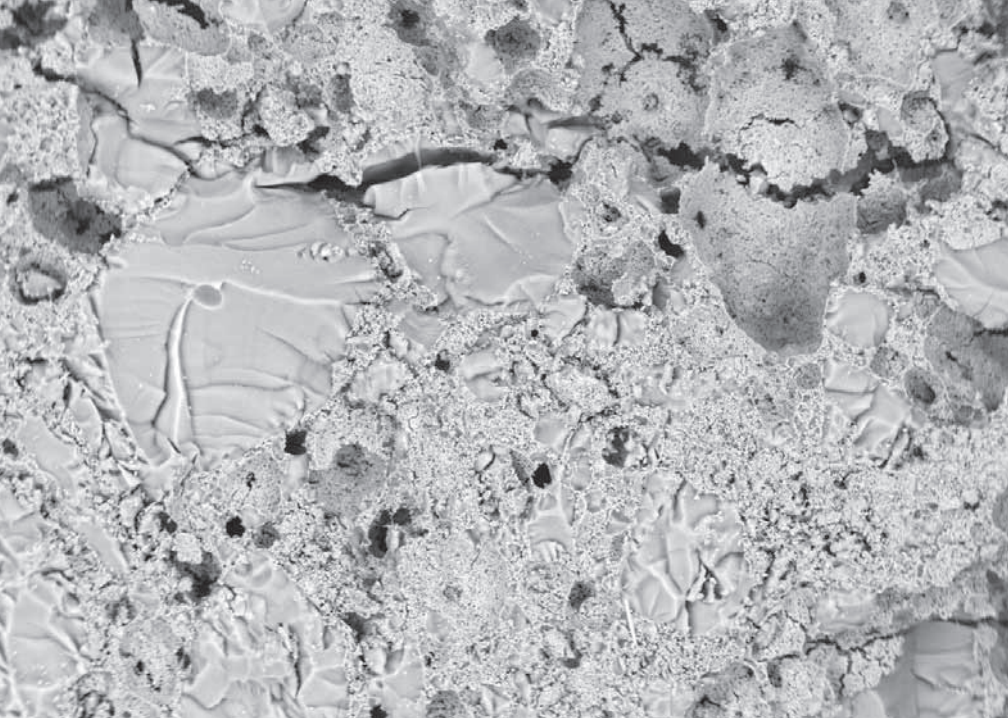
(200 kg/m^3). Es ist daher davon auszugehen, dass allenfalls auch die Applikationsart einen negativen Einfluss ausübte. Die Aerogelpartikel weisen in unverarbeitetem Zustand eine relativ glatte Oberfläche auf, während sie verarbeitet etwas zerdrückt erschienen. Dies könnte auf den in der Förderpumpe/Schnecke herrschenden Druck zurückgeführt werden, dem die Aerogelpartikel ausgesetzt wurden. Ein Zusammendrücken der Partikel führt in der Folge auch zu einer erhöhten Rohdichte, was an den Objektproben messbar war.

REM-Aufnahme des verarbeiteten Dämmputzes mit Riss, Aerogelpartikel weisen hier eine eher faltige Oberflächenstruktur auf.
