# Scheddach- Sanierung in Arbon mit Tests in Florida

Scheddächer, auch als Sägezahndächer bekannt, gehören zu den traditionellen Konstruktionen in der Industrie. Sie sind für Robustheit und Langlebigkeit bekannt. Doch unterliegen auch sie einem Verschleiss. Mit einer Sanierung sind Funktionalität und Langlebigkeit eines Dachs weiter gewährleistet.

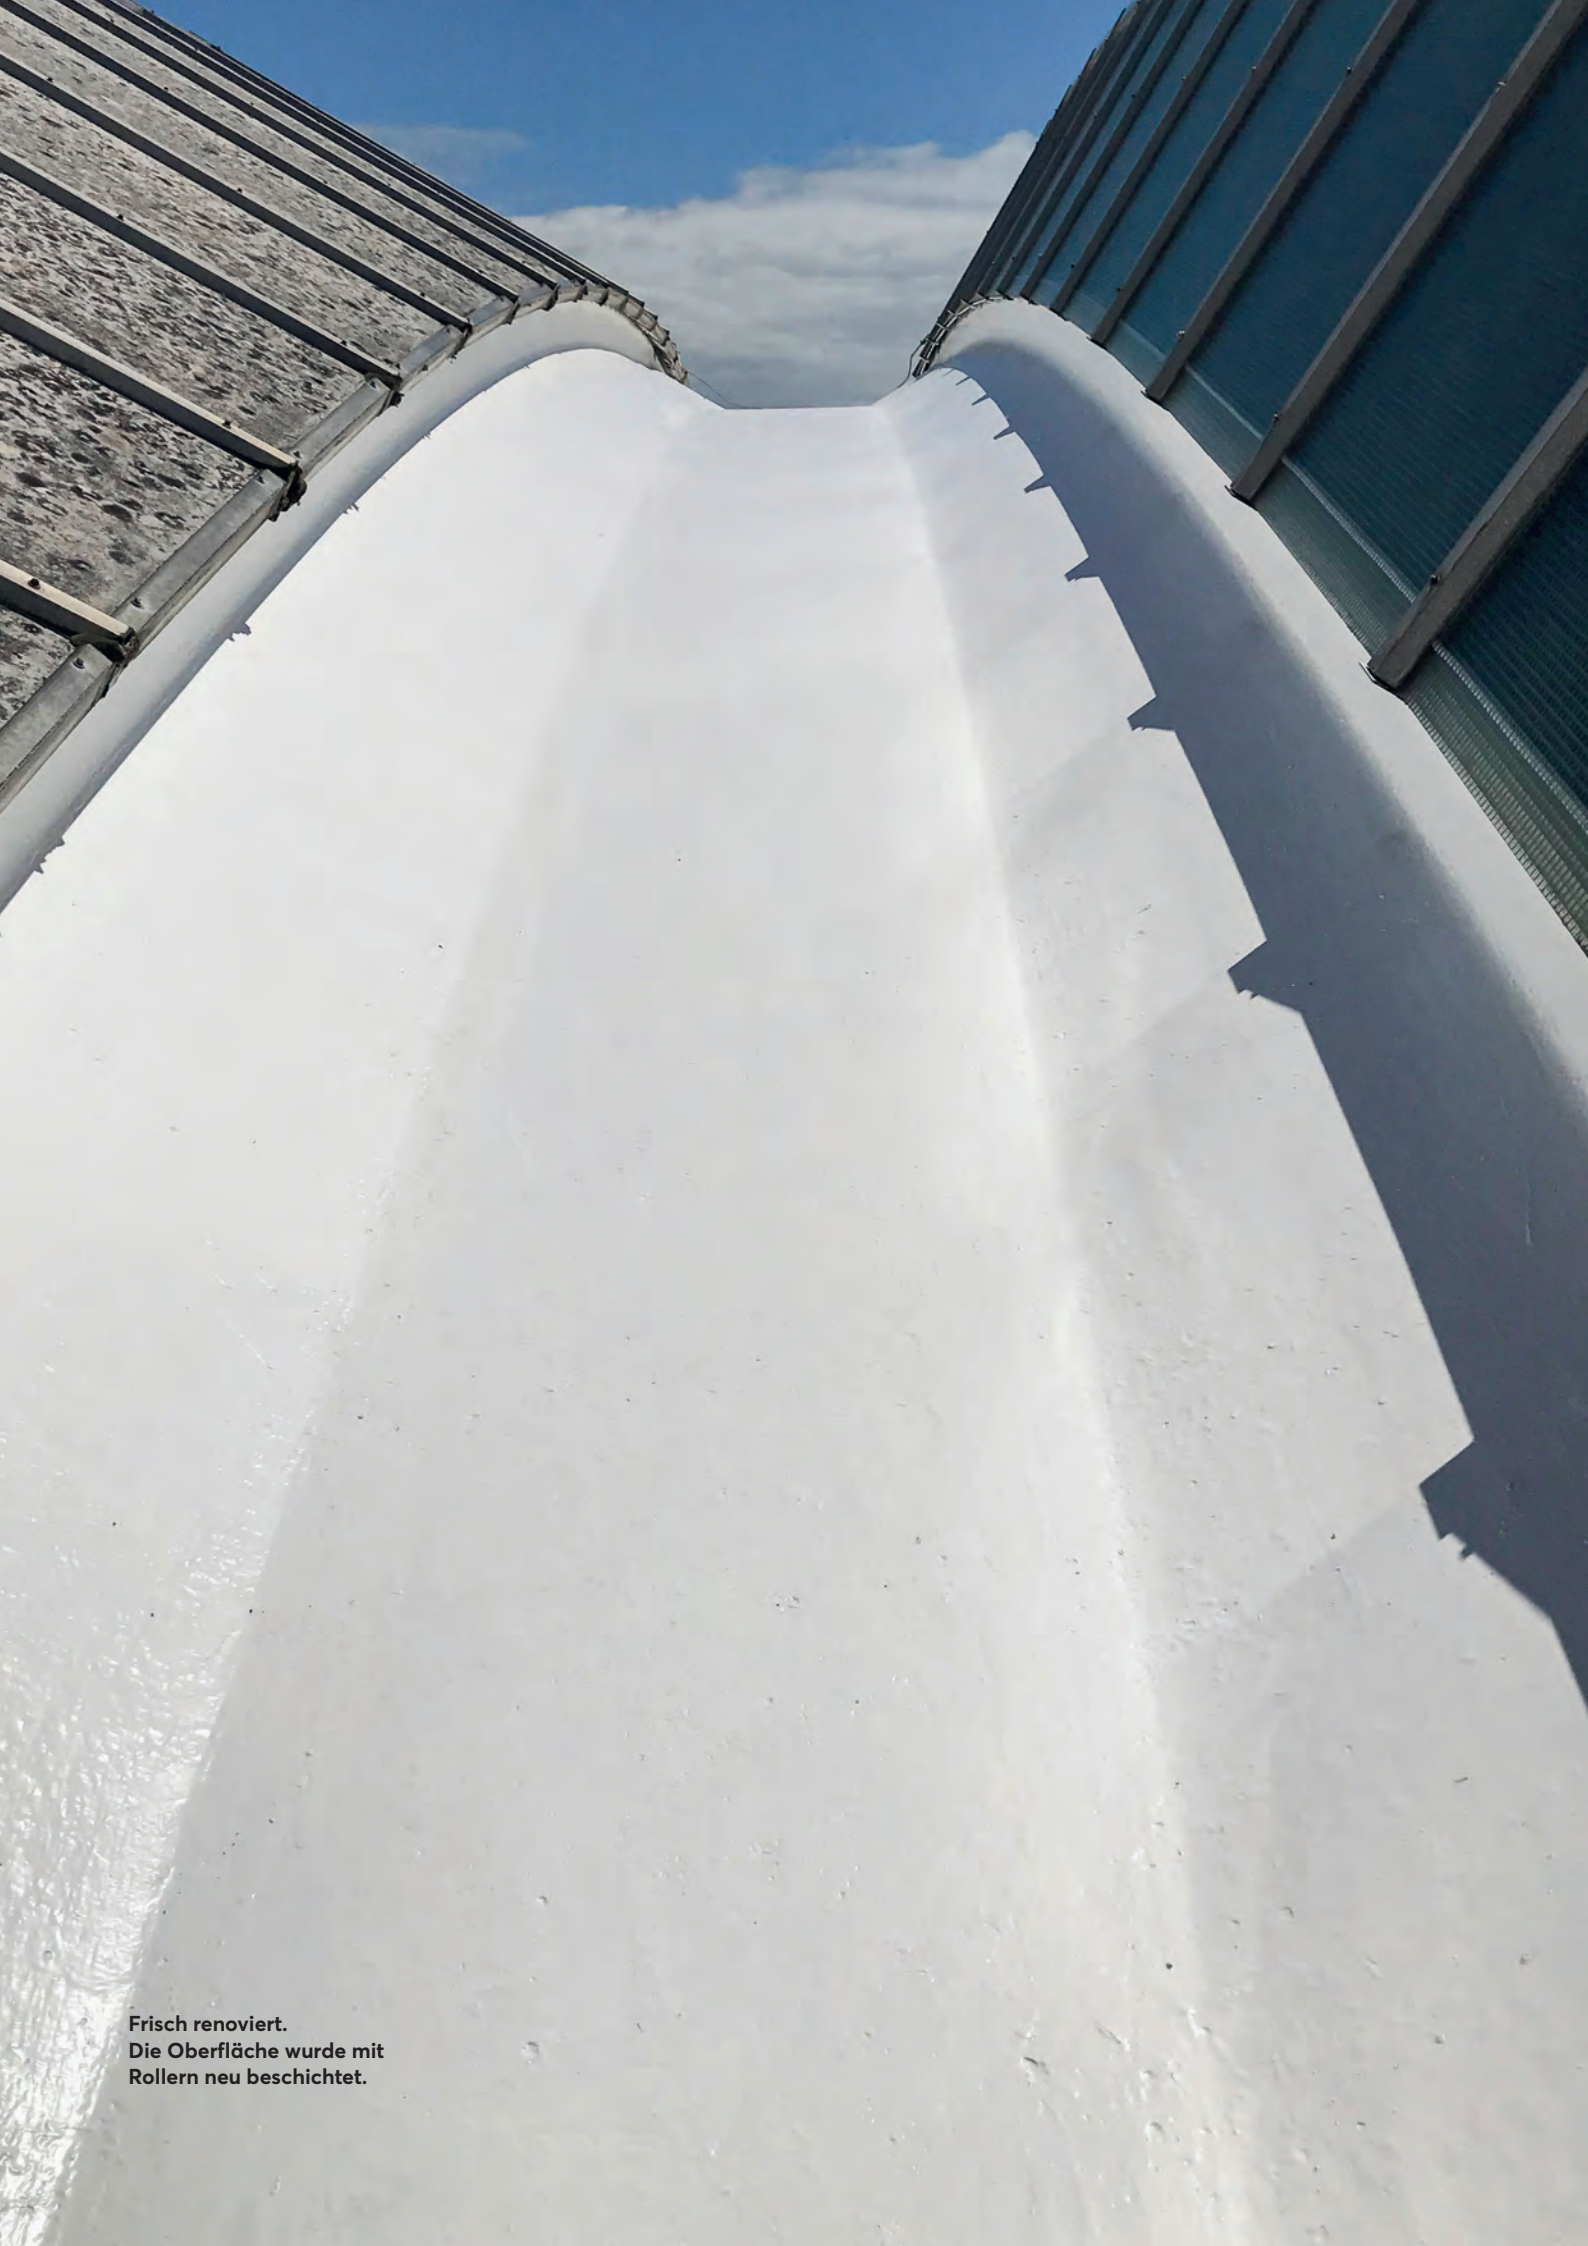
Frisch renoviert.  
Die Oberfläche wurde mit  
Rollern neu beschichtet.

Die Ausführung der beeindruckenden zirka 23 000 Quadratmeter Betonelemente, die es zu beschichten galt, erfolgte in mehreren Etappen während der Sommermonate 2022 und 2023. Die Applikation erfolgte mittels Rollen und eines für dieses Objekt

entwickelten Rollhärters. Fachberater Markus Büchel erinnert sich, dass die Witterungsverhältnisse und vor allem die schnellen Wetterwechsel im Sommer aufgrund der Nähe zum Bodensee die Arbeiten erschwert hätten. Es galt darum, ständig das Wetter zu beobachten.

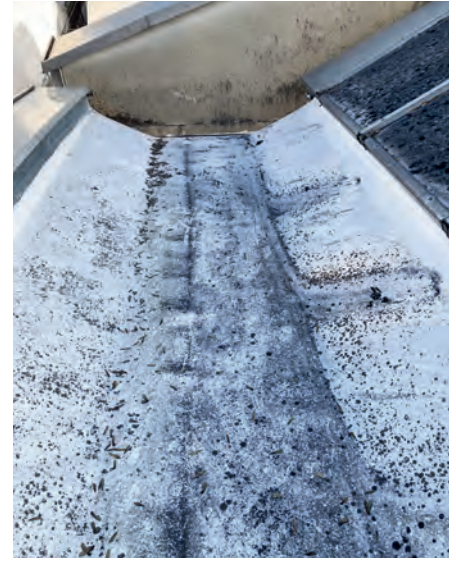
**Die bestehende Beschichtung war mittels einer 2-Komponenten-Epoxidharzbeschichtung ausgeführt worden.**  
Bild: IABP

**Faktoren wie Wind, Sonne, Regen und Schnee sind verantwortlich für die Auskreibung.**

dass die bestehende Beschichtung mittels einer 2-Komponenten-Epoxidharzbeschichtung ausgeführt worden war. Dadurch wurden die ersten Zustandsuntersuchungen der IABP Bauphysik AG aus Winterthur ZH bestätigt.

UV-Strahlung und andere Umwelteinflüsse wie Feuchtigkeit, Temperaturschwankungen, Regen, Wind und Schnee sind für die Auskreibung von Epoxidharzbeschichtungen massgeblich verantwortlich. Feuchtigkeit kann beispielsweise in die Beschichtung eindringen und zu einer hydrolytischen Zersetzung der Molekülketten führen, was die chemische Stabilität des Harzes im Laufe der Zeit beeinträchtigt.

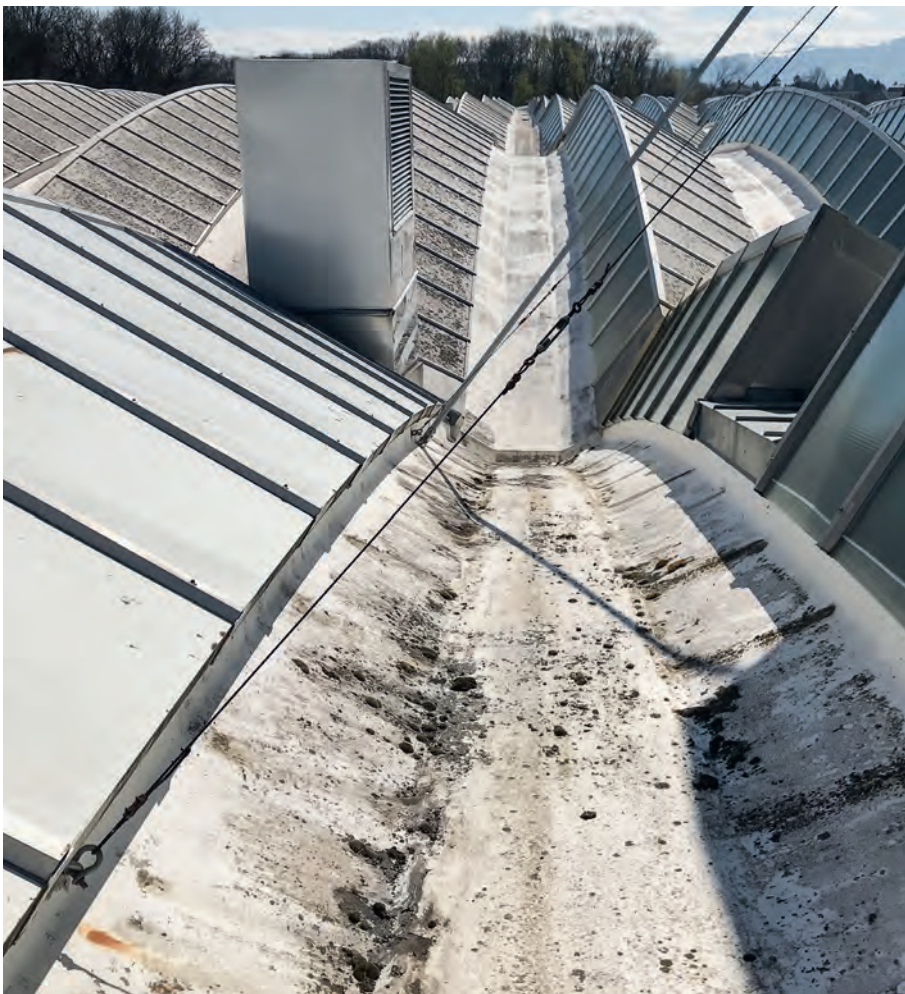
**Die Oberfläche war stark mit Moos und Flechten verunreinigt.**

Die Oberfläche war allerdings stark mit Moos und Flechten verunreinigt und musste mit einem Hochdruckreiniger unter Zugabe von heissem Wasser gründlich gereinigt werden. Aber Achtung! Es war wichtig, das ablaufende Wasser aufzufangen und fachgerecht zu entsorgen, um eine Kontamination des Grundwassers zu vermeiden.
