Korrosionsuntersuchungen an einer Wehranlage

Text und Bilder **Günter Binder**

Bei der Inspektion einer Wehranlage wurden erhebliche Lochfrassbildungen an den Ankerlaschen des Notverschlussystems festgestellt. Eine erneute Inspektion sechs Jahre später identifizierte zwei Hauptursachen: Mikrobiell Induzierte Korrosion (MIC) und die Bildung von Elementen durch Mischkonstruktionen (Schwarz-/Weisstahl). Der Korrosionsprozess hatte sich aber verlangsamt, was mit der mechanischen Reinigung der MIC-betroffenen Stellen zusammenhing. Für die Neukonstruktion wurde eine Materialvereinheitlichung empfohlen

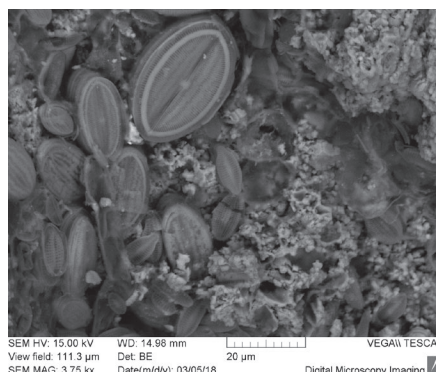
Darüber hinaus wurden Kolonien von Kieselalgen (Diatomeen), teilweise von Calcit umwachsen, mit dem REM/EDX nachgewiesen (Abb. 7 unten). Der Einfluss auf die Korrosion lässt sich nicht ohne Weiteres bewerten. Auffällig ist, dass Diatomeen generell häufig in Regionen mit aktiver Korrosion auffindbar sind.

Abb. 7: REM/EDX-Aufnahme: typische Formen von Kieselalgen.

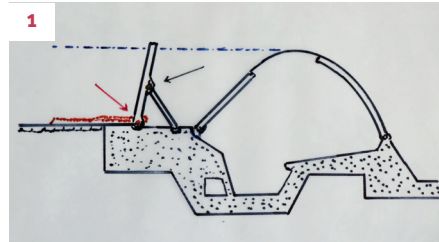
1 Querschnitt des Dachwehrs mit aufgestelltem Gelenkständer im Oberwasserbereich (rot: Ankerlasche; schwarz: Gelenkbolzen).

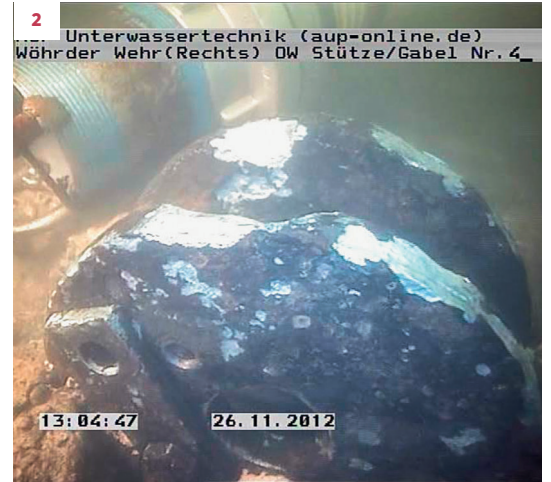
Im Bereich der Ankerlaschen wurde bei einer Taucherinspektion im Jahre 2012 eine enorme Lochkorrosion festgestellt. Die Abrostung betrug damals bis zu 10 mm (Abb. 2), wenn man von einer Ausgangsstärke von 15 mm ausgeht. Betroffen sind die Bohrungen der Laschen wie auch die gerundeten Schenkel («Gabeln») sowie die Stützen selbst (Abb. 3).

2 Ankerlaschen mit aktiven Korrosionszonen (weiss; 2/2012). Bild: AUP

Die Materialunterschiede, die zur verstärkten Elementbildung beitragen, werden egalisiert. Daher werden alle fest installierten wie auch beweglichen Bauteile der Notverschlussanlage mit gleichartigem CrNi-Stahl (1.4571) ausgeführt.

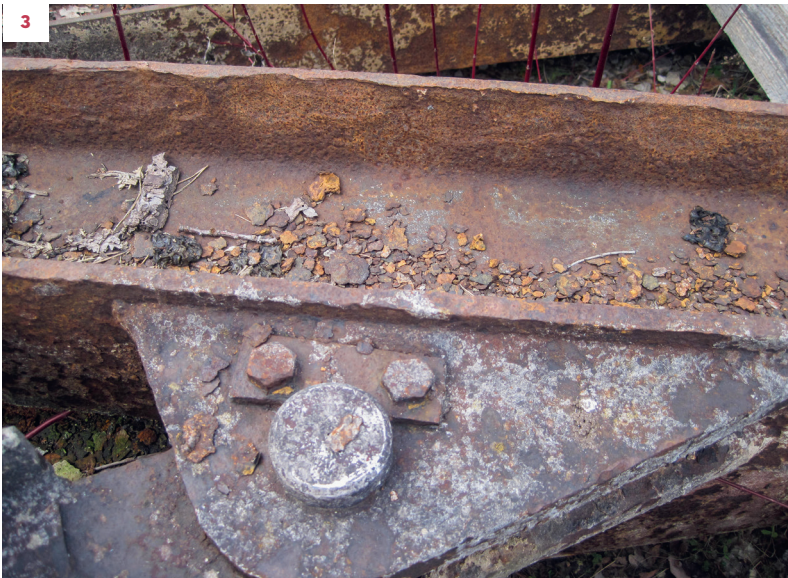
3 Korrodierte Stütze mit Gelenk (Bolzen und Halblech; 2/2018).

Es fällt auf, dass Teile der Doppel-T-Stahlträger («unedlerer» Baustahl) in der Nähe zum jeweiligen («edleren») Bolzen einen erhöhten korrosiven Abtrag haben. Dies ist ein deutliches Zeichen einer Elementbildung zweier elektrochemisch unterschiedlicher Stähle. Sehr stark korrodiert sind zudem Haltebleche und Schrauben aus Baustahl, die unmittelbar im Kontakt zu den Edelstahlbolzen lagen (Abbildungen 3, 4, 9).

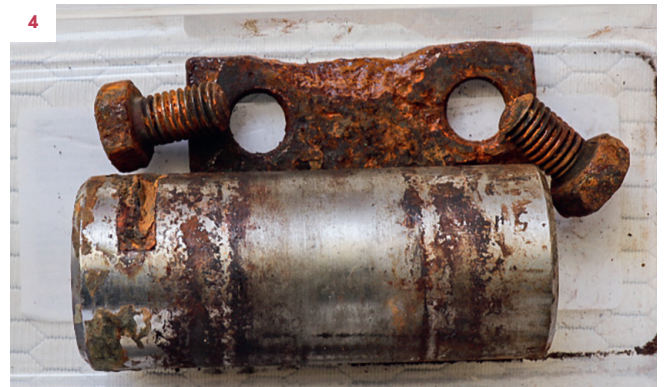
Die Bolzen zeigten dabei, im Unterschied zu den Ankerlaschen aus Baustahl, keinerlei Materialabtrag (Abb. 4), sondern lediglich Flugrost beziehungsweise geringen Abrieb. An den Stützen mit Doppel-T-Trägerform sind die korrosiven Abträge besonders in Nähe der Gelenke beziehungsweise Bolzen ausgeprägt. Die Probe der einbetonierten Ankerlasche wurde mit einer hydraulisch angetrie-

4 Bolzen mit Halblechen und Schrauben ohne und mit Korrosion (2/2018).

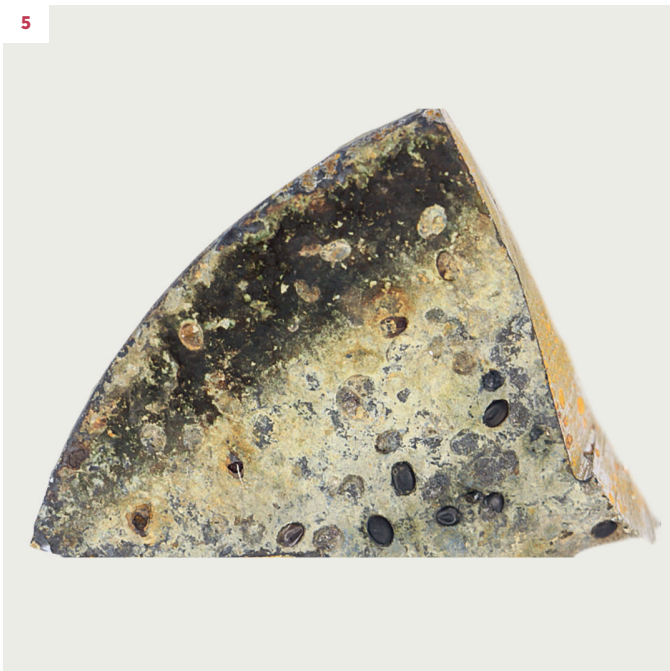
5 Teil (Segment) der entnommenen Ankerlasche mit Lochfrass (2/2018).

Eine überschlägige Berechnung des Abtrags mittels der Thermodynamik (Faradaysches Gesetz, s. Binder, 1999) durch das galvanische Element reicht für den Korrosionsverlust an den Laschen und Stützen alleine nicht aus. Das Erscheinungsbild der Korrosion, festgehalten bei der Unterwasserinspektion 2012, zeigt zudem ungewöhnlich starke Lochfrassvertiefungen

an den Ankerlaschen. Die Anordnung der Schadensstellen folgt dabei keiner geometrischen Systematik.

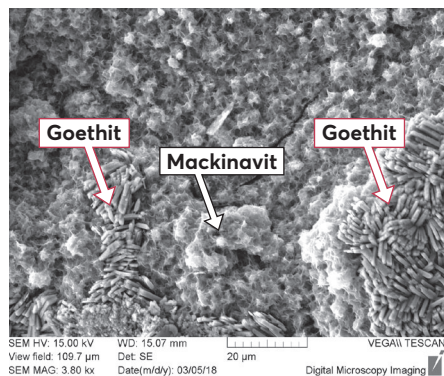
Abb. 8: REM/EDX-Untersuchung: In unmittelbarer Nachbarschaft befindliche reduktiv (Mackinawit) und oxidativ (Goethit) gebildete Mineralphasen.

Die Abb. 8 zeigt den Nachweis von Goethit (FeOOH) und Eisensulfid (FeS) durch die Anordnung dieser Messkombination. Goethit beziehungsweise Lepidokrokit ist als ein omnipräsentes Korrosionsprodukt zu bezeichnen, wobei hier Eisen die höchste Oxidationsstufe (dreiwertig positiv) einnimmt. Anders stellt sich dies bei Eisensulfid dar: Eine zusätzliche Röntgenbeugung ergab, dass es sich um das Mineral Mackinawit handelt. Hier liegt das Eisen als zweiwertig positiv vor, was einen Hinweis auf reduktives Bildungsmilieu erlaubt. Ferner besteht diese Verbindung noch aus sulfidischem Schwefel, der in dieser Form an

Bei der Probennahme 2018 stellte man an den betreffenden Ankerlaschen aus Baustahl ein schwarzer Belag fest. Die Untersuchungen mit REM/EDX zeigten unter anderem eine Verbindung von Eisen und Sulfid (FeS; Mackinawit). Diese Zusammensetzung widerspiegelt zweierlei: reduktive Bildungsbedingungen und das Vorhandensein von Schwefel in Form von Sulfid. Ein weiteres Indikatormineral für stark reduktive Bedingungen ist Siderit (zweiwertiges Eisen). Zudem ist die Anwesenheit von Jarosit, eine Verbindung mit dem Ion Sulfat, anzunehmen.

Damit jegliche Mikrobiell Induzierte Korrosion vermieden beziehungsweise zumindest eingeschränkt wird, werden bei jeder Unterwasserinspektion der abgelagerte Schlamm entfernt und die Bauteile mechanisch gereinigt, womit die Zerstörung eines möglichen Biofilms einhergeht.

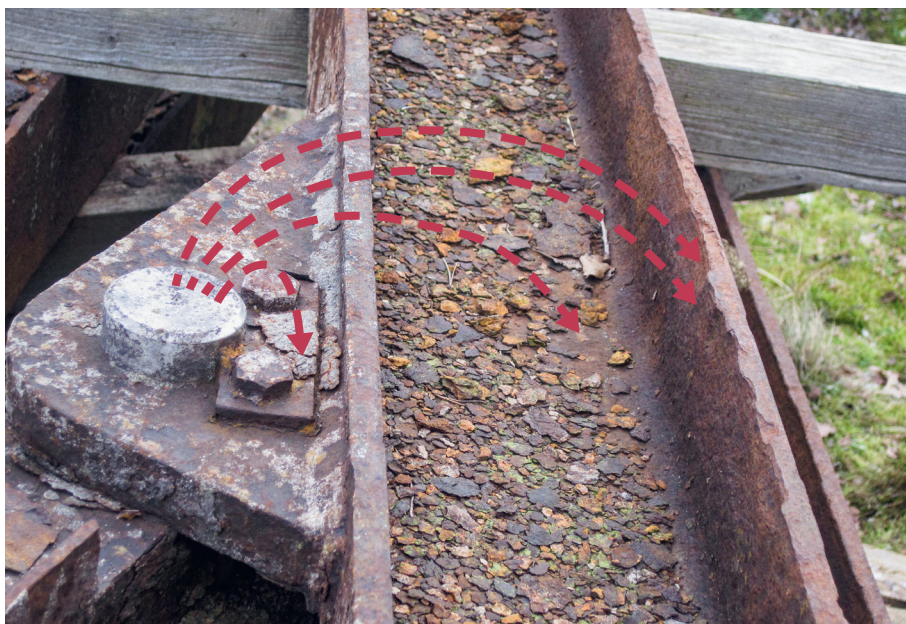
Abb. 9: Nachvollzug des (ionaren) Korrosionsstroms zwischen («edlerem») Bolzen und («unedlerem») Baustahl des Ständers.

Die Mineralabfolge Mackinawit > Jarosit > Goethit/Lepidokrokit wird häufig bei Verwitterungsprozessen von sulfidischen Erzlagerstätten festgestellt. Aber auch eine Existenz nebeneinander stellt keinen Widerspruch dar. Wie in Abb. 9 gezeigt, können sich zwei wesensartig verschiedene Schichten auf der Stahloberfläche herausbilden: Eine reduktive Schicht mit Sulfidbildung durch sulfatreduzierende Bakterien (SRB) unmittelbar auf dem Stahl und eine darüberliegende, von Oxydation geprägte Schicht.

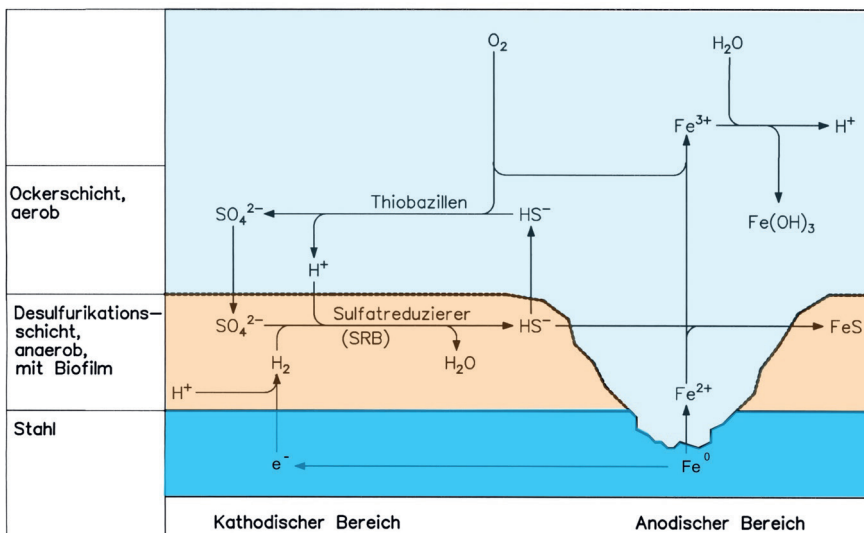
In diesem Fall kann auch Beggiatoa die Oxidation von Sulfid letztlich die für die korrosive Wirkung der SRB notwendigen Sulfatkonzentration

erhöht und damit auch die Lochfrasskorrosion unterstützt haben, die wiederum über die mikrobielle Reduktion von Sulfat zu Sulfid zustande kommt.

Letztlich gestalten sich Bakterien ihren sogenannten Biofilm in Kooperation mit weiteren Organismen selbst und schützen sich somit, wie in diesem Falle die SRB, vor lebensbedrohenden oxydativen Einflüssen. Damit wird entweder FeS auf der Stahloberfläche gebildet oder HS⁻, das wiederum durch die Anwesenheit von Thiobazillen in der darüberliegenden Schicht zu Sulfat oxidiert werden kann. Wirken beide Bakterientypen zusammen, spricht man von einem «Sulfuretum» (Abb. 10), welches letztlich auch mit einer sehr geringen Sulfatkonzentration im Wasser zur Stahlkorrosion beiträgt.

Abb. 10: Schwefelkreislauf (Sulfuretum) bei MIC (nach Binder & Graff, 1995).

Als zusätzliche Schutzmassnahme kann, im Korrosionsfall, noch die Ergänzung durch das Anbringen sogenannter Opferanoden aus Magnesium in Erwägung gezogen werden. /
