# Eine Neubeschichtung genügt nicht

**Wenn bei Metallobjekten wie Gittern, Toren oder Treppengeländern die Farbe abblättert, hat dies meist eine tiefergehende Ursache, nämlich Rost. Dieser bildet sich hauptsächlich dort, wo Metall auf Metall trifft. Für eine nachhaltige Renovation solcher Arbeiten genügt eine Neubeschichtung nicht. Sie müssen auseinandergenommen, verzinkt und wieder zusammengesetzt werden.**

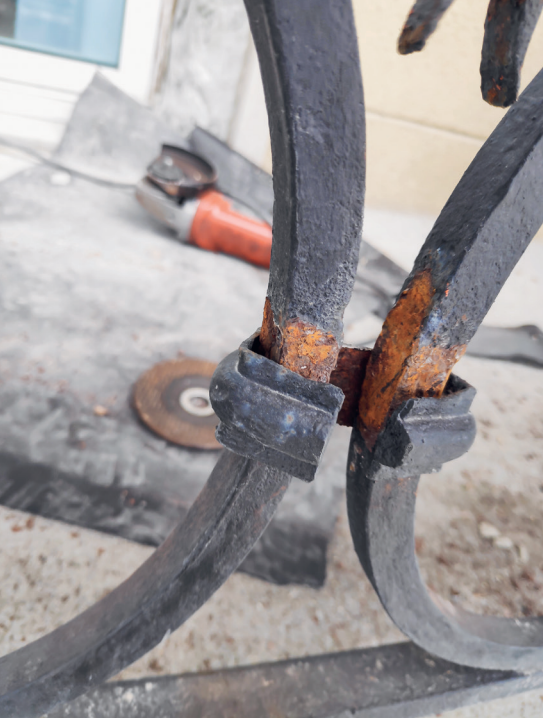
An diesen Stellen bildet sich durch Kontaktkorrosion Rost, auch wenn sie aussen durch die Beschichtung luftdicht abgeschlossen sind. Der Rost breitet sich aus. Man kann das mit der Bildung von Eis vergleichen, die das Volumen

des Wassers vergrössert. «1 Millimeter Stahl wird zu 10 Millimetern Rost», pflegte Arbenz' Lehrmeister zu sagen. Dadurch entsteht Druck, der zwischen den Metallteilen einen Spalt entstehen lässt, was zu Haarrissen in der Beschichtung führt. In der Folge dringt Wasser ein und es rostet weiter.

Beispiel eines frisch sandgestrahlten und dann neu beschichteten Geländers. Der Rost unter den Bündeln ist geblieben. (Bild: Lukas Arbenz)

nicht in die Spalten rein. Für eine korrekte Sanierung gibt es nur einen Weg: Das Objekt auseinandernehmen, vom Rost befreien, die Teile einzeln Feuer- oder bei Gusseisen spritzverzinken und sie wieder zusammensetzen. Weil so sämtliche Metallflächen – die sichtbaren und die unsichtbaren – verzinkt sind, besteht für rund 40 Jahre ein Korrosions- beziehungsweise Rostschutz.

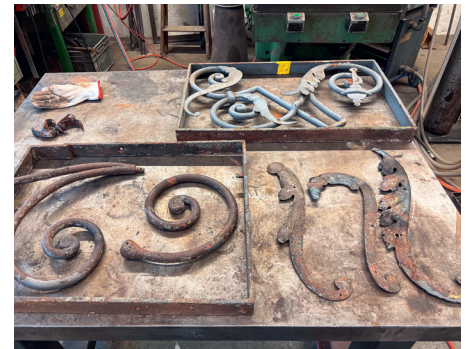
Die noch nicht behandelten Einzelteile.

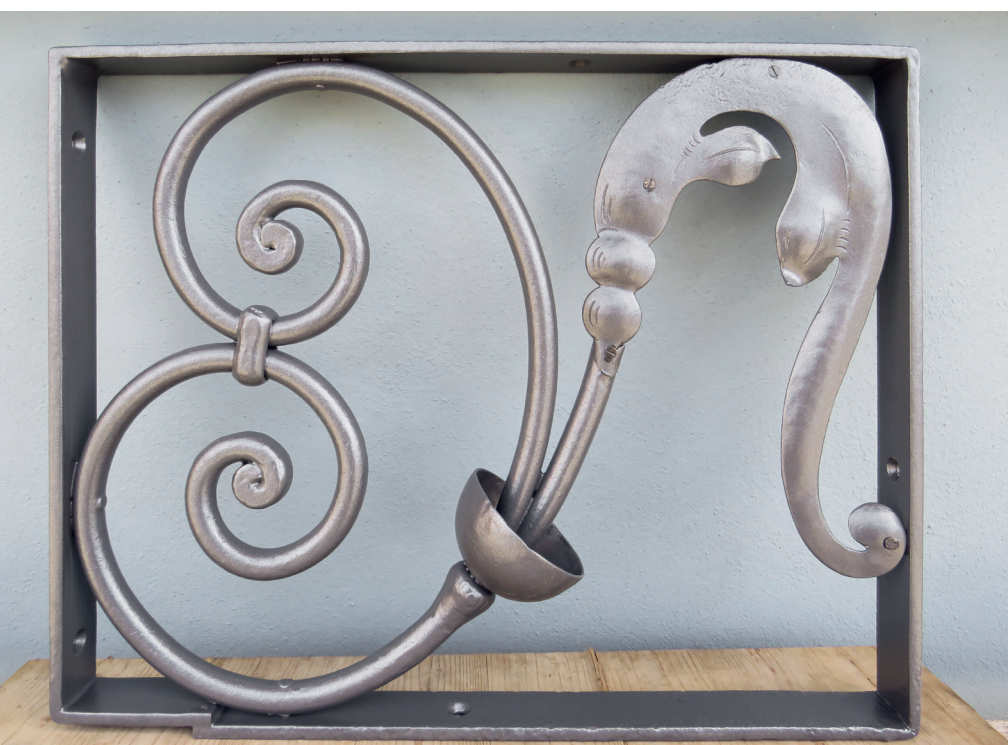
Das verzinkte und wieder zusammengesetzte Objekt.

Die sanierten Metallobjekte werden entweder grundiert und pulverbeschichtet oder mit 2K-Kunstharz gespritzt (Grun-

dierung und Decklack). Bei Denkmalobjekten kann es sein, dass die letzte Schicht eine Ölfarbe ist. Innerhalb der 40-Jahre-Frist ist es dann möglich, die Oberflächen lediglich mit Farbe aufzufrischen.
