# Merkblatt

## Renovation und Aufdoppelung von verputzten Aussenwärmedämmungen

(Merkblatt Stand Juni 2010, Copyright SMGV)

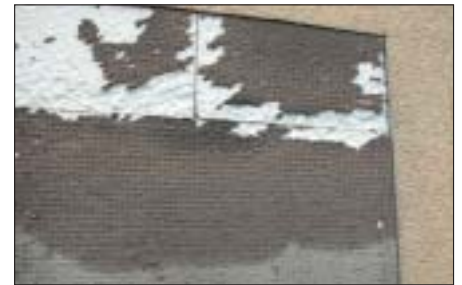
Durchfeuchtungen im Grundputz

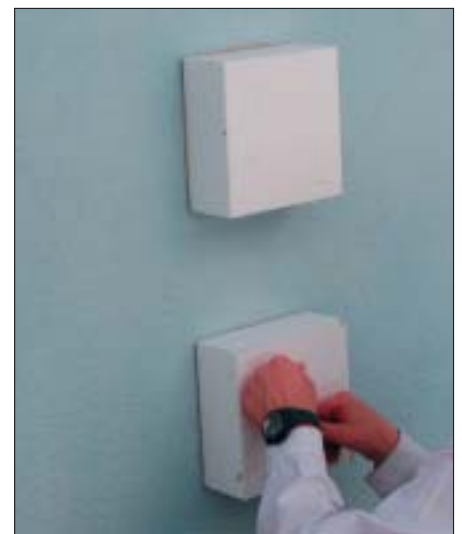
1.1.1.1

- Wenn bei der Dämmstoff-Abrissprobe (→ Bild 1.1.1.1, auch Seite 18) die Bruchebene im Dämmstoff liegt, weist der Untergrund eine gute Tragfähigkeit auf.
- Besteht die Altbeschichtung aus Dispersionsfarbe ist die Tragfähigkeit im Anschluss an die durch Wasseraufnahme der Altbeschichtung stattfindende Quellung zu prüfen. Grundsätzlich empfiehlt es sich die Prüfung immer nach der Reinigung des Untergrundes mit dem vorgesehenen Reinigungsverfahren vorzunehmen.

Dämmstoff-Abrissprobe. (Bild: Greutol AG)

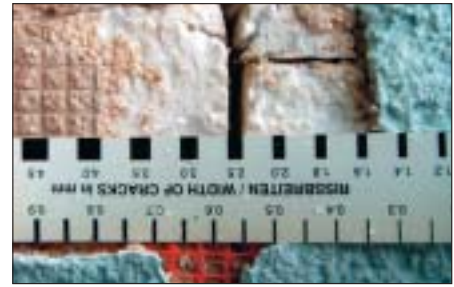
1.1.2.1

Fugen zwischen den Dämmplatten können Ursachen für Risse im Putzsystem sein. (Bild: SMGV)

- Sind Risse über den Plattenstössen erkennbar und wenn diese Risse wassersaugend und/oder  $>0,1$  mm breit sind, müssen die Massnahmen mit dem Systemhalter abgeklärt werden.
- Wenn wassersaugende Risse vorliegen oder Risse der Plattenstösse festgestellt werden, die  $>0,1$  mm breit sind, ist von einer Renovation mittels Beschichtung (Anstrich) dringend abzusehen.

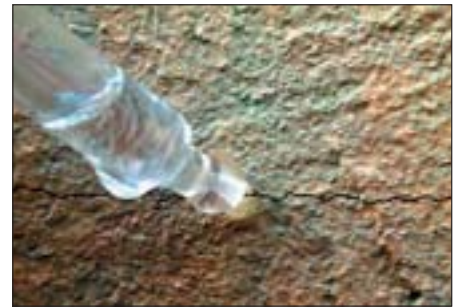
1.1.2.2

In solche Risse kann Wasser eindringen und so das Putzsystem durchfeuchten. (Bild: SMGV)

- Nicht plattenstosskonforme Einzelrisse deuten auf baudynamische Risse hin. Bei diesen Rissen sind vertiefte Abklärungen erforderlich. In der Regel sind zur Sanierung umfassendere Massnahmen notwendig.

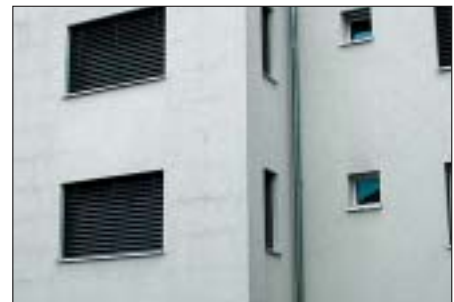
1.1.2

- Streifen, die sich dunkel abzeichnen (→ Bild 1.1.2), deuten auf offene Plattenstösse und einen erhöhten Feuchtigkeitstransport während der Nutzungsphase hin.
- Streifen, die sich hell abzeichnen (→ Bild 1.1.3) sind auf Kalkausscheidungen aus dem Grundputz zurückzuführen.
- Ausblühungen stehen in der Regel nicht in einem direkten Zusammenhang mit offenen Plattenstössen und sind gesondert zu beurteilen.

Sich dunkel abzeichnende Plattenstösse deuten auf einen erhöhten Feuchtigkeitstransport hin. (Bild: J. Pfefferkorn)

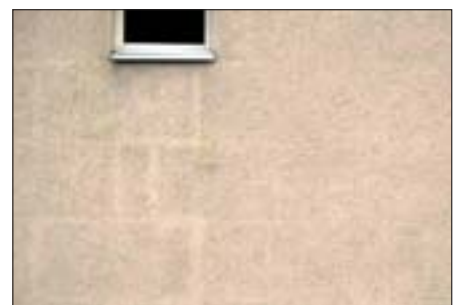
1.1.3

Sich hell abzeichnende Plattenstösse sind auf Kalkausscheidungen aus dem Grundputz zurückzuführen. (Bild: J. Pfefferkorn)

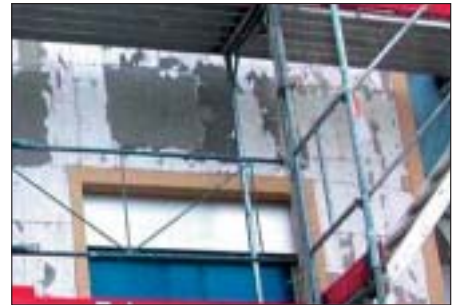
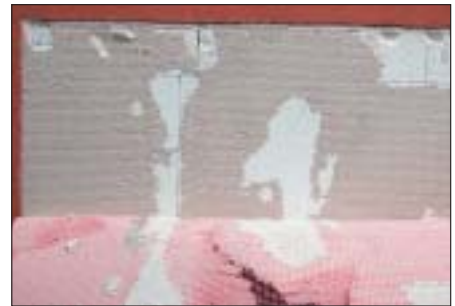
#### 2.1.1.2

Schälbarkeit mit vielen Grundputz-Rückständen auf der Dämmplatten-Oberfläche.

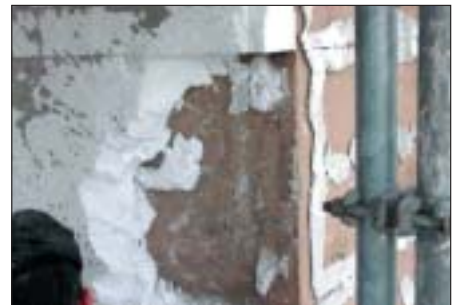
#### 2.1.2

Lösen sich einzelne Dämmplatten vom Untergrund, muss im betroffenen Bereich die gesamte Aussenwärmedämmung entfernt und erneuert werden.

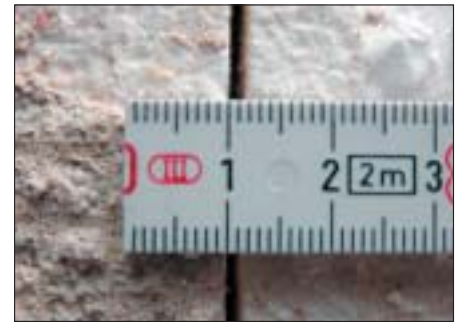
2.1.3

Offene Plattenfugen > 1,5 mm müssen geschlossen werden. (Bild: J. Pfefferkorn)

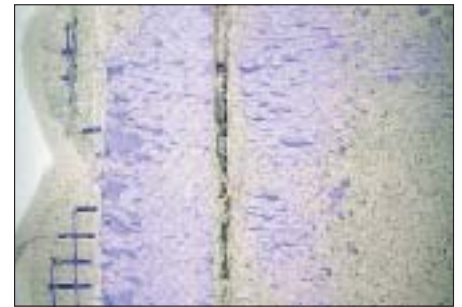
2.1.4

Hier wurde die Dämmung mit einem bereits bestehenden Spalt im Plattenstoss verputzt, d.h. der Spalt ist nach dem Öffnen der Beschichtung mit Grundputzmörtel gefüllt. (Bild: SMGV)

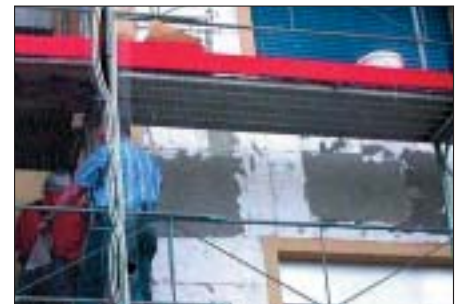
2.2

Ein streifenweises Belassen von bestehenden Verputz- und Bewehrungsschichten im Bereich von Leibungen, Stürzen und Gebäudeecken entspricht den Regeln der Baukunde. Andernfalls entstehen erhebliche Beschädigungen der Wärmedämmplatten an den Ecken (→ Bild 2.2).

Rückbau der Putzschichten mit Belassen der Leibungen und der auspringenden Kanten. (Bild: J. Pfefferkorn)

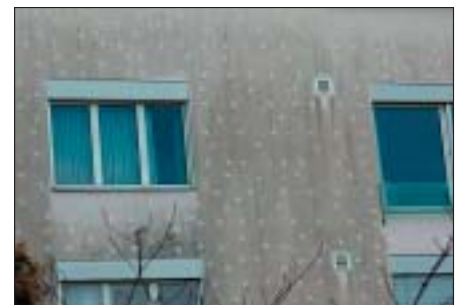
Dübelabzeichnungen

Auch bei versenkten Dübeln kann es zu Abzeichnungen an der Oberfläche kommen. Diese Erscheinung stellt kein Mangel dar. (Bild: J. Pfefferkorn)

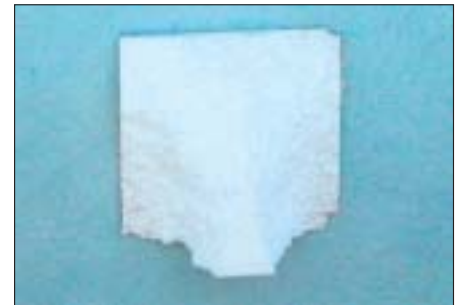
- Der Bruch soll im Dämmstoff und nicht in einer nachfolgenden Ebene stattfinden (→ **Bild 3.1.1.2**).
- Für eine gute Haftung der nachfolgenden Dämmungen ist eine Benetzbarkeit der Deckschicht erforderlich, allerdings darf das Saugverhalten nicht zu stark sein.
- Bei stark saugendem Untergrund ist eine Grundbeschichtung (Tiefgrund) erforderlich. Im Anschluss an die Grundbeschichtung ist eine zweite Prüfung der Saugfähigkeit vorzunehmen!

3.1.1.2  
 Die Bruchebene liegt im Dämmstoff. Der Untergrund weist eine gute Tragfähigkeit auf. (Bild Greutol AG)

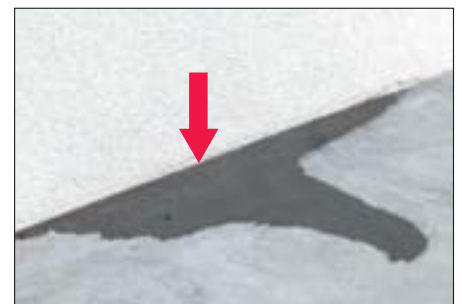
- Sind die Wasserführungen nicht normenkonform ausgebildet und/oder zeichnen sich die ersten Mängelsymptome aus solchen Details ab, so müssen die Ursachen der fehlerhaften Ausführungen im Vorfeld korrigiert werden.

3.1.2.2  
 Das Wasser wurde lokal an der Fassade aufgegeben (roter Pfeil) und verteilt sich grösstenteils entlang der Fassade. Das Gefälle ist ungenügend. (Bild: J. Pfefferkorn)

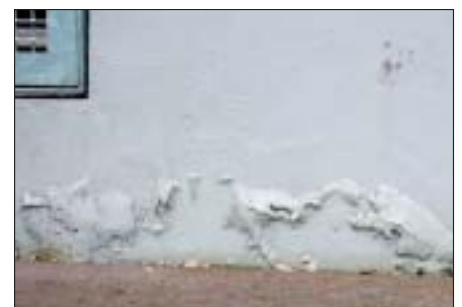
3.1.3.1  
 Zu hohe Wasserbelastung für die ausgeführte Schutzbeschichtung. (Bild: J. Pfefferkorn)

#### 3.1.3.1 Bestehen offensichtliche Mängel (→ Bild 3.1.3.1)?

- Vor jeglichen Arbeiten an der VAWD sind im Vorfeld erkannte Mängel ebenfalls zu korrigieren und normenkonform auszubilden.

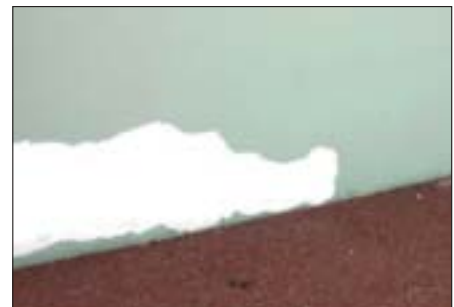
3.1.3.2

Anschluss Asphalt ohne Abschluss mit Bundstein und Schutzbeschichtung.

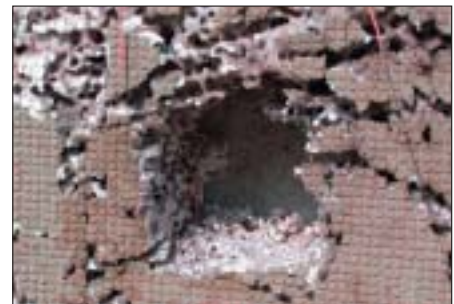
### 3.1.4 Beurteilung der bestehenden Dämmung in Bezug auf mögliche Beschädigungen verursacht durch Insekten und Kleintiere (→ Bild 3.1.4).

Von Ameisen beschädigte EPS-Dämmstoffplatte (Bild: Saint-Gobain Weber AG)

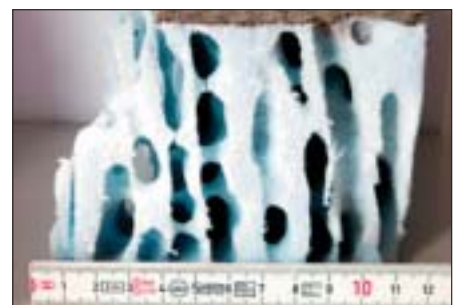
#### 3.1.4.1 Sind verdeckte Beschädigungen in der Dämmung vorhanden? (→ Bild 3.1.4.1).

Detailaufnahme einer von Ameisen zerstörten XPS-Dämmplatte.

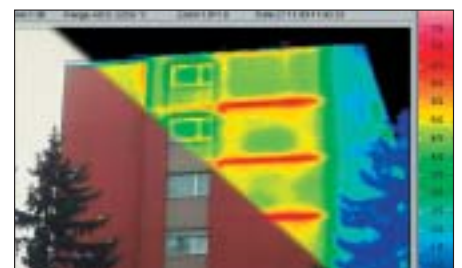
3.2.3

Altes MFH mit ungedämmttem Mauerwerk. Kombi-Bild Foto/IR, wobei im IR-Bild vor allem die Wärmebrücken der Beton-Deckenstirnen auffallen.

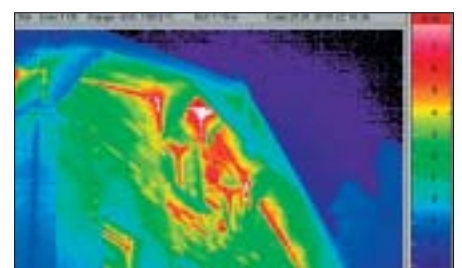
3.2.4

Gebäude mit hinterlüfteter Holzfassade. Es zeigen sich starke Warmluftaustritte infolge von Luftleckstellen. (Bilder: Baucheck-Tanner)

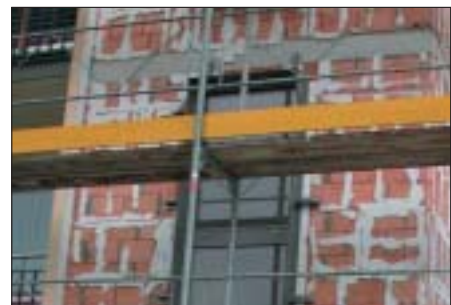
3.4.1

Beim Rückbau einer bestehenden VAWD sind die Kleber-Rückstände vollkommen zu entfernen.

Greifen keine Zusatzmassnahmen wirksam, so ist die bestehende VAWD zu entfernen und komplett neu aufzubauen (→ Bild 3.4.1).

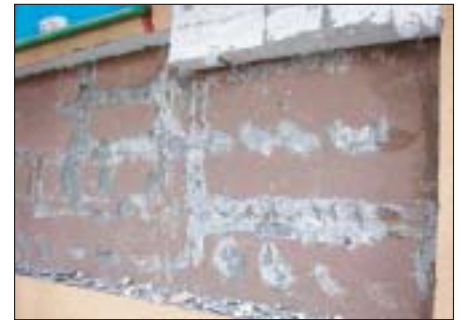
4

Beim Rückbau einer bestehenden VAWD sind die Kleber-Rückstände vollkommen zu entfernen.

Diese Variante entspricht nach dem Rückbau der bestehenden VAWD grundsätzlich den üblichen Neubau-Verhältnissen. Allerdings ist darauf zu achten, dass alle Kleber-Rückstände vor dem Ersatz vom Untergrund zu entfernen sind (→ **Bild 4**).

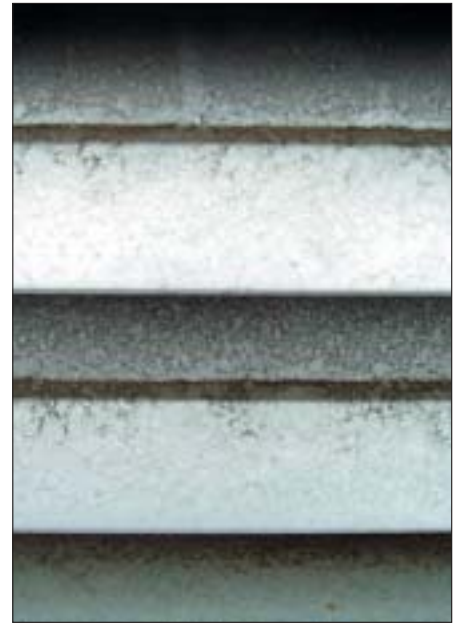
#### Reinigung exponierter Bauteile

Reinigung exponierter Bauteile wie z. B. dieser Rolladen-Lamellen ist periodisch notwendig, sonst kann das zu Schmutzläufen in der Fassade führen. (Bild SMGV)

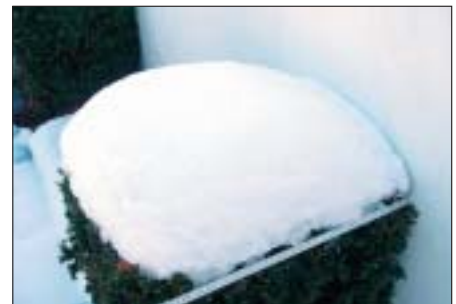
#### Bepflanzung direkt an der Fassade

Dies kann zu andauernden, lokalen Putzdurchfeuchtungen führen, die Folgebeeinträchtigungen hervorrufen können. (Bild SMGV)

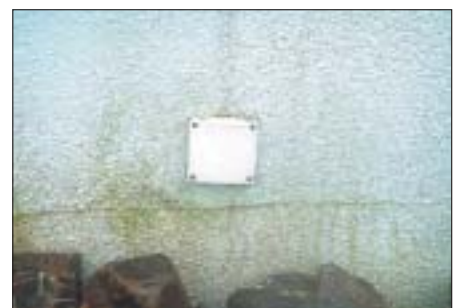
#### Algenbewuchs

In der Spritzwasser-Zone muss eine Bewuchsbildung toleriert werden, diese sollte im Anfangsstadium beseitigt werden. (Bild SMGV)

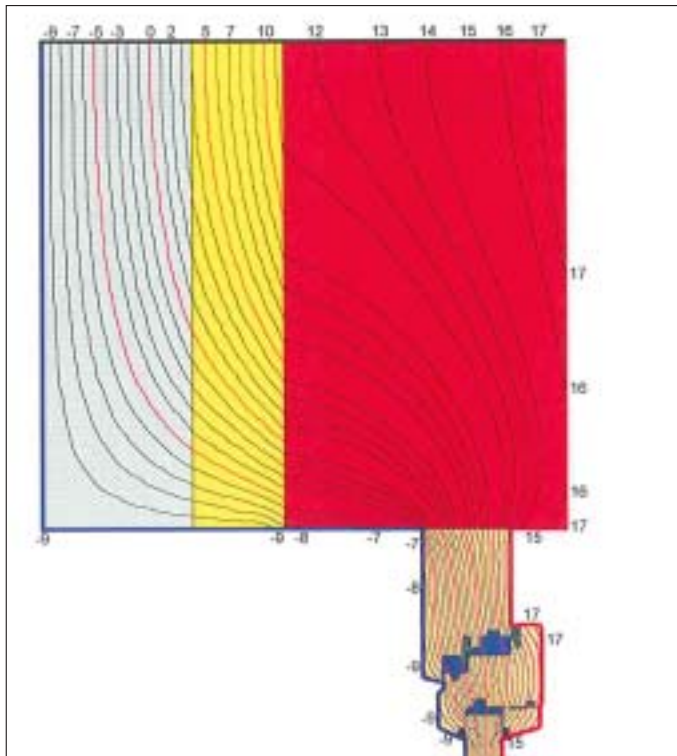
### Leibung ungedämmt

Aufdoppelung der VAWD ohne Berücksichtigung der Leibung: kritische Temperaturen um die innere Leibungskante.
