Bodenversiegelungen: Schäden vermeiden

Die Ausführung von Bodenversiegelungen ist keine Hexerei, wenn sich die Handwerker an die gut bekannten Regeln und Abläufe halten. Die Prüfung des Untergrunds beansprucht wenig Zeit, schützt aber häufig vor Reklamationen, die finanzielle Folgen haben können. Dieser Artikel zeigt auf, wie die Böden vorbereitet und die Versiegelung ausgeführt wird, damit das Ergebnis stimmt.

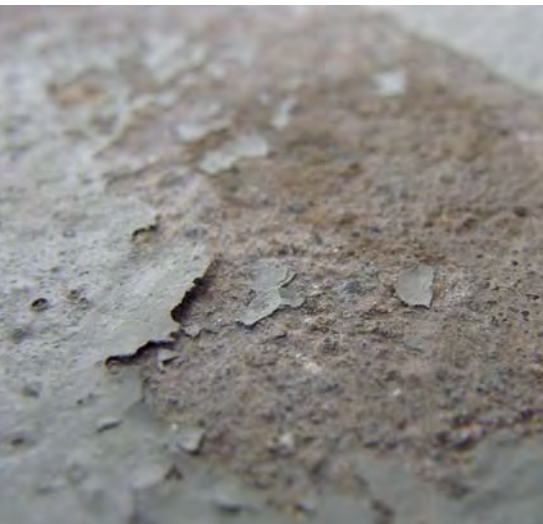
Ölige Verschmutzungen führen zu Haftungsverlust.

Ölige Verschmutzungen müssen mit handelsüblichen Ölentfernern behandelt werden. Bei starken Verschmutzungen muss eventuell ein mechanischer Abtrag der Oberfläche erfolgen. Im erkennbaren Fahrspurbereich ist besonders sorgfältig darauf zu achten, dass Pneubetrieb entfernt wird. Die Tragfähigkeit im Fahrspurbereich muss gewährleistet sein, sonst kommt es bei späterer Belastung in diesem Bereich zur Ablösung der Versiegelung.

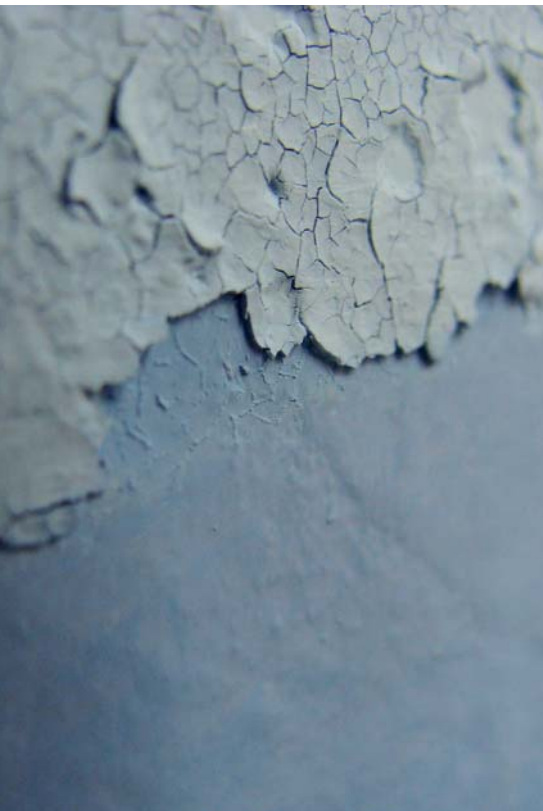
Die Versiegelung konnte aufgrund zu tiefer Temperaturen nicht aushärten.

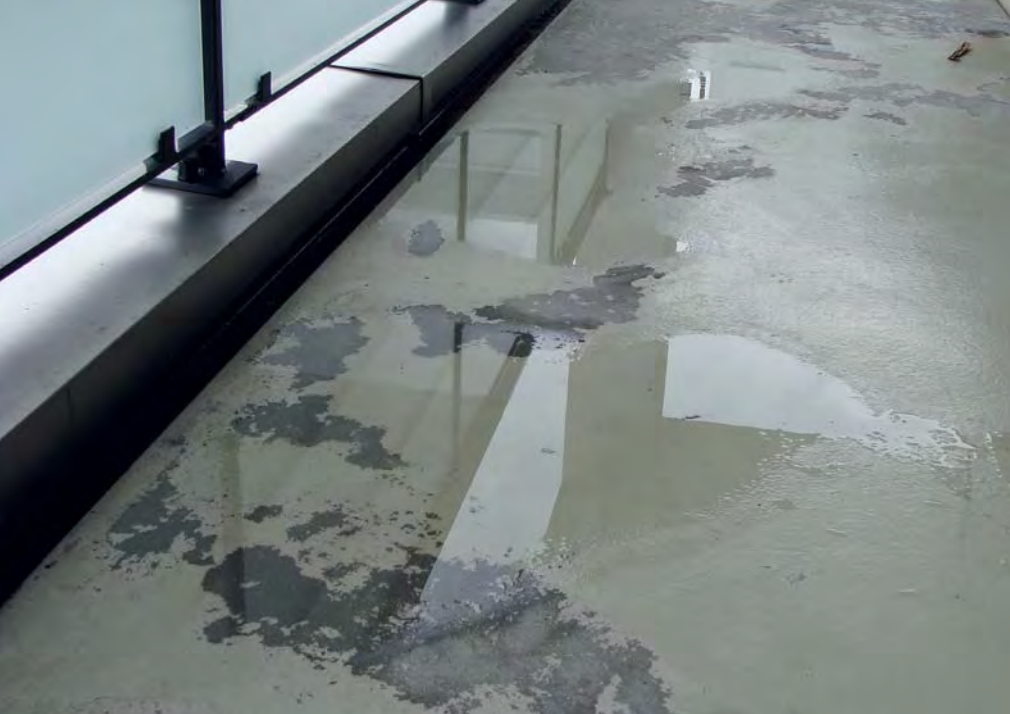
Die Versiegelung wurde bei sehr kritischen klimatischen Bedingungen ausgeführt.

Die Anstricharbeiten waren bei klimatisch sehr kritischen Bedingungen (betreffend Temperatur und Feuchtigkeit) ausgeführt worden. Filmstörungen sind erkennbar. Die schlechte Haftung der Versiegelung war hauptsächlich auf die zu hohe Untergrundfeuchtigkeit zurückzuführen.

Die Anstricharbeiten erfolgten bis in den November. In dieser nasskalten Jahreszeit trocknen Betonbauteile nur sehr langsam oder überhaupt nicht aus. Es stellte sich heraus, dass die Anstricharbeiten bei Bedingungen um den Gefrierpunkt ausgeführt worden waren.

Solche Schäden lassen sich vermeiden, wenn ein paar Voraussetzungen erfüllt sind:

- Der Betonuntergrund darf eine maximale Feuchte von 4% nicht überschreiten.

- Die Balkenstirnen müssen vor Durchnässung geschützt werden.
- Bei ständiger Wasserbelastung muss eine entsprechend beständige Versiegelung oder Beschichtung gewählt werden. Viele wasserverdünnbare 1K-Versiegelungen sind nicht ausreichend wasserbeständig.
- Das ausgewählte Produkt muss in der vorgeschriebenen Mindestschichtstärke appliziert werden.

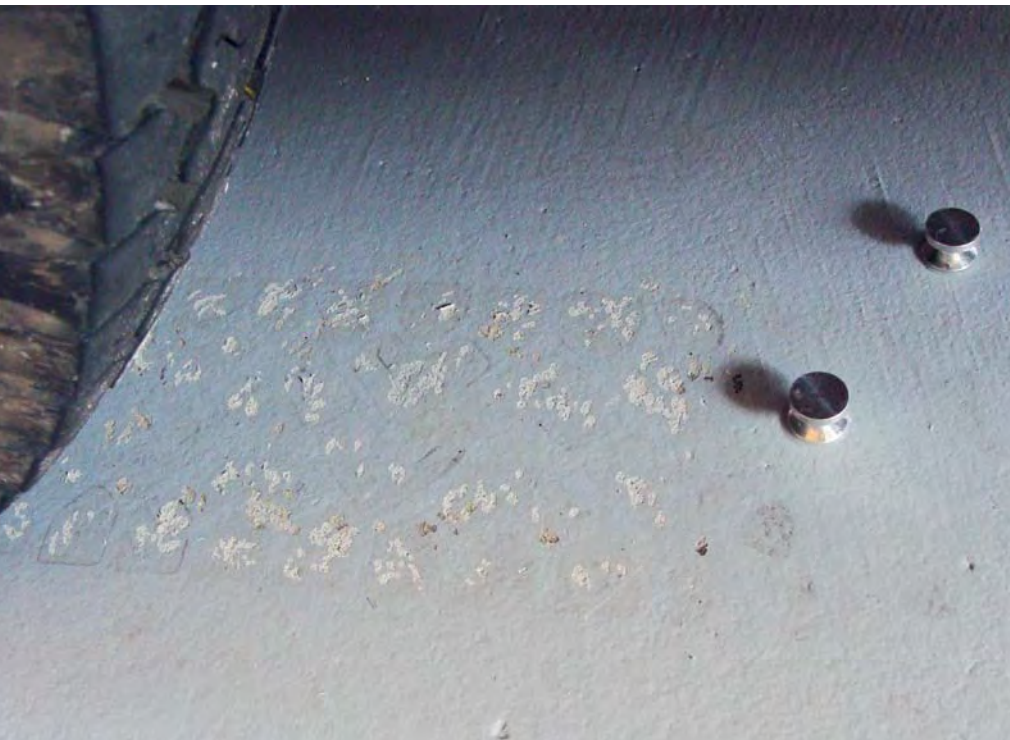
Der Boden einer privaten Parkgarage wurde mit einer EP-Versiegelung geschützt. Schon kurz nach Inbetriebnahme kam es im Bereich der Pneustandflächen zu Abplatzungen und Abrissen. Die Untersuchung vor Ort ergab, dass sich die Versiegelung mit Klebeband vom Untergrund ablösen liess. Die Bruchstelle liegt im Untergrund. Auf der Rückseite sind deutlich Rückstände vom mürben mehligem Zementüberzug erkennbar. Die Vernetzung der Bodenankstriche ist in Ordnung.

Die Untersuchungen des Untergrundes zeigten dann, dass die minimalen Anforderungen der Untergrundfestigkeit nicht erreicht worden waren. Die Haftzugwerte des Untergrundes sollten

Ablösungen im
Fahrspurbereich.

$>1,5 \text{ N/mm}^2$ ergeben. Dieser Wert wurde praktisch auf der ganzen Fläche nicht erreicht. Bei der Untergrundprüfung ist sicherzustellen, dass die mechanischen Eigenschaften des Untergrundes, insbesondere die Haftzugfestigkeit, erreicht werden.

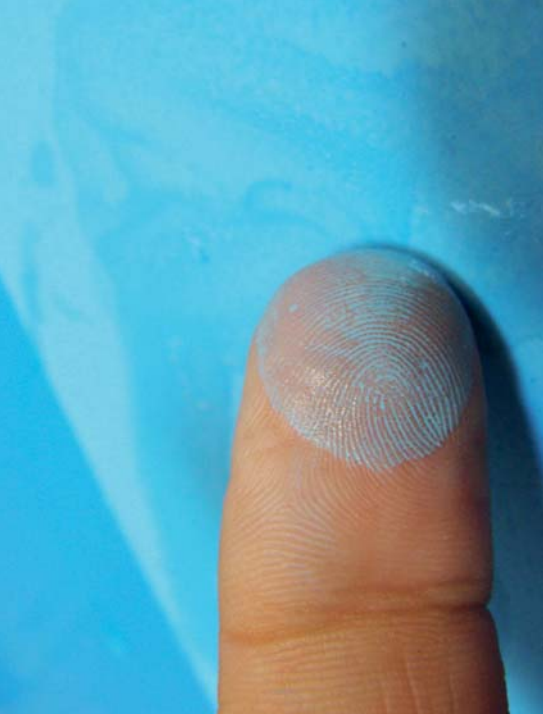
Nicht vernetzte
Beschichtung in Folge von
Topfzeitüberschreitung.
