Eine Neubeschichtung genügt nicht

Wenn bei Metallobjekten wie Gittern, Toren oder Treppengeländern die Farbe abblättert, hat dies meist eine tiefergehende Ursache, nämlich Rost. Dieser bildet sich hauptsächlich dort, wo Metall auf Metall trifft. Für eine nachhaltige Renovation solcher Arbeiten genügt eine Neubeschichtung nicht. Sie müssen auseinandergenommen, verzinkt und wieder zusammengesetzt werden.

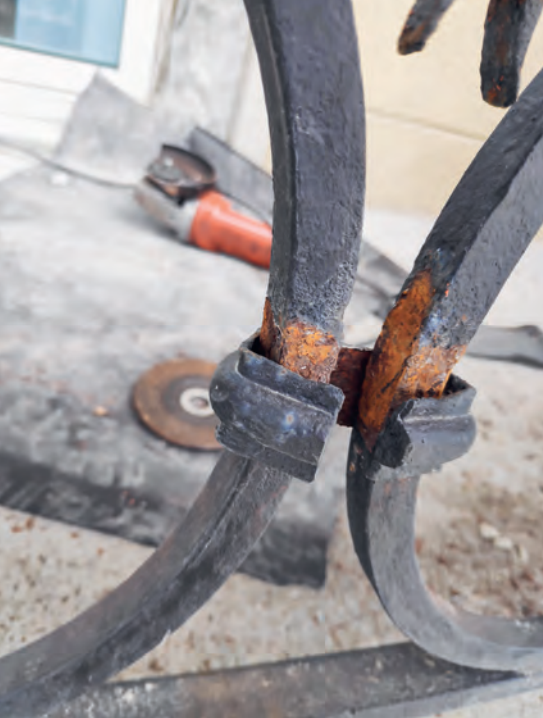
Beispiel eines frisch sandgestrahlten und dann neu beschichteten Geländers. Der Rost unter den Bündeln ist geblieben. (Bild: Lukas Arbenz)

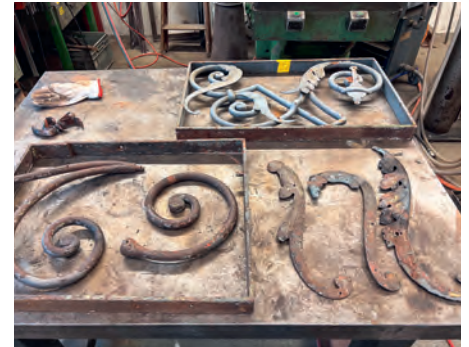
Die noch nicht behandelten Einzelteile.

nicht in die Spalten rein. Für eine korrekte Sanierung gibt es nur einen Weg: Das Objekt auseinandernehmen, vom Rost befreien, die Teile einzeln Feuer- oder bei Gusseisen spritzverzinken und sie wieder zusammensetzen. Weil so sämtliche Metallflächen – die sichtbaren und die unsichtbaren – verzinkt sind, besteht für rund 40 Jahre ein Korrosions- beziehungsweise Rostschutz.

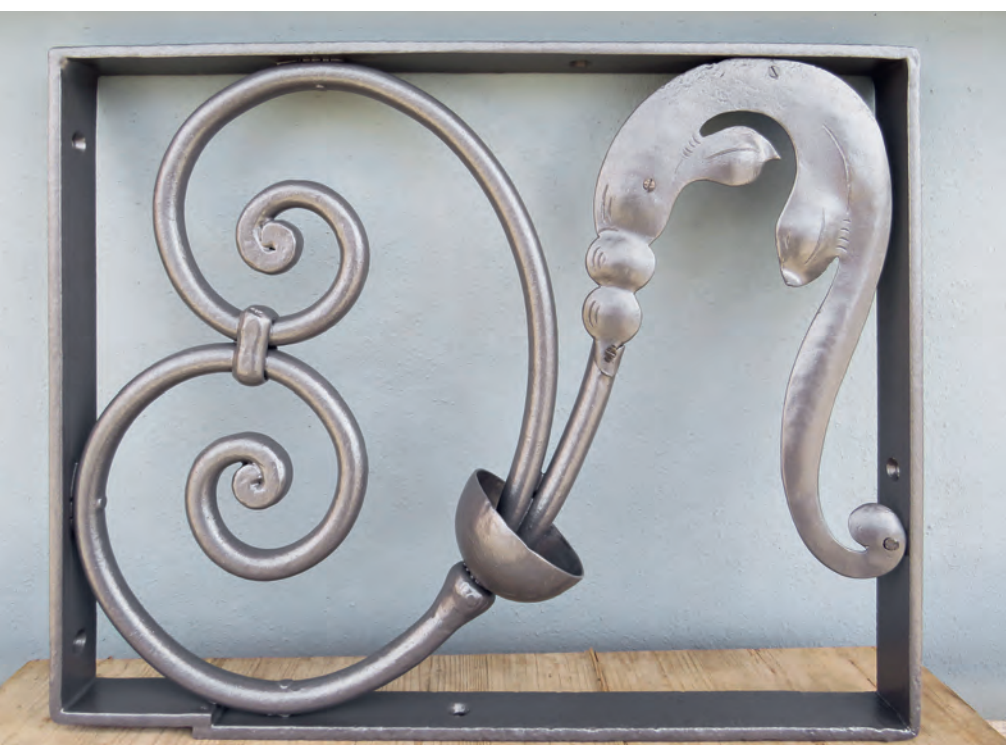
Das verzinkte und wieder zusammengesetzte Objekt.

Die sanierten Metallobjekte werden entweder grundiert und pulverbeschichtet oder mit 2K-Kunstharz gespritzt (Grund-

ierung und Decklack). Bei Denkmalobjekten kann es sein, dass die letzte Schicht eine Ölfarbe ist. Innerhalb der 40-Jahre-Frist ist es dann möglich, die Oberflächen lediglich mit Farbe aufzufrischen.
