Schneckenschäden an Beschichtungen

Wer ist der Verursacher von Beschichtungsschäden an Betonsockeln in der freien Natur? Eine Expertise des Baustoffprüfinstituts LPM AG in Beinwil am See sollte Klarheit bringen. Mit Fingerspitzengefühl und einer guten Portion Kreativität fanden die Inspektoren einen äusserst ungewöhnlichen Schadensverursacher.

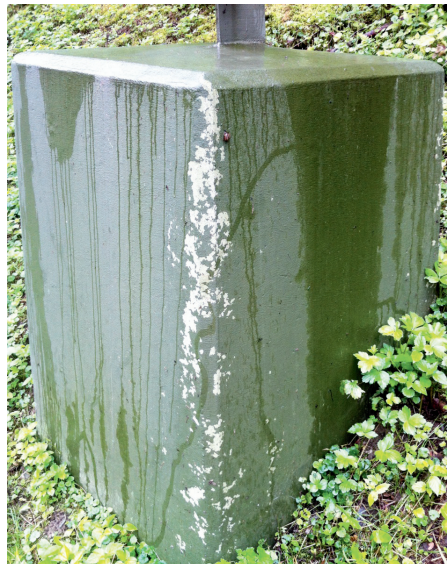
Bei einer Routinekontrolle wurde festgestellt, dass diese Beschichtung an diversen Stellen, besonders aber entlang der Kanten, Beschädigungen aufwies. Diese zeigten sich durch grössere und auch kleinere Abplatzungen der Beschichtung vom mineralischen Untergrund. Die Ursache konnte bei der Beschichtung, deren Applikation oder auch in den zuvor ausgeführten Betonsanierungsarbeiten liegen.

Betonsockel mit
beschädigter Beschichtung.

Die Untersuchung ergab weiter, dass die Beschichtung in verschiedenen Schichten appliziert wurde. Allerdings war auch ersichtlich, dass die Ablösungen ungewöhnlich waren. Meistens platzt ein Beschichtungssystem als Ganzes ab. Hier jedoch fehlte von der oberen Deckschicht meist etwas mehr als von der unteren Schicht; sie schienen also getrennt voneinander abgetragen worden zu sein.

Dies konnte auch auf den Fotos nachvollzogen werden. Die Beschädigung musste ihren Ursprung daher in der Deckschicht oder im Verbund zwischen Deckschicht und Grundschicht haben und nicht im Untergrund.

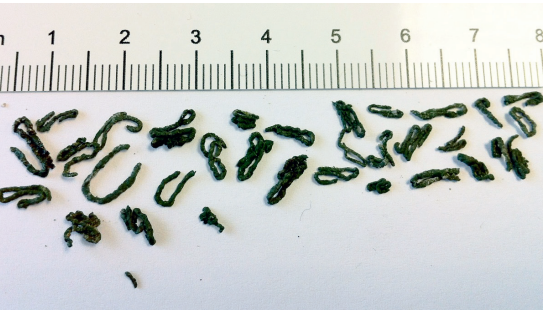
Der Schneckenkot wird
untersucht.

Beim näheren Hinsehen kamen weitere interessante Details zutage. So zeigte sich, dass viele der kleinen Schneckenkothäufchen grün gefärbt waren, im gleichen Farbton wie die Beschichtung. Ausserdem waren die Kotproben hochelastisch. Hielt man ein Ende einer Probe fest, so konnte man den restlichen Teil um 180 Grad biegen. Liess man das Ende dann los, so schnellte

Daher wurde von den Schneckenkotprouben wie auch von einer Referenzprobe der Beschichtung ein Infrarotspektrum erstellt. Die beiden Proben waren bis auf geringe Abweichungen identisch. Der Unterschied lag lediglich im Fehlen einer grösseren Menge Kalk. Kalk bzw. Kalziumkarbonat wurde in der Beschichtung als Füllstoff eingesetzt und fehlte in der Kotprobe weitgehend. Es war also bewiesen, dass die kleinen Schnecken die Urheber des Problems waren.

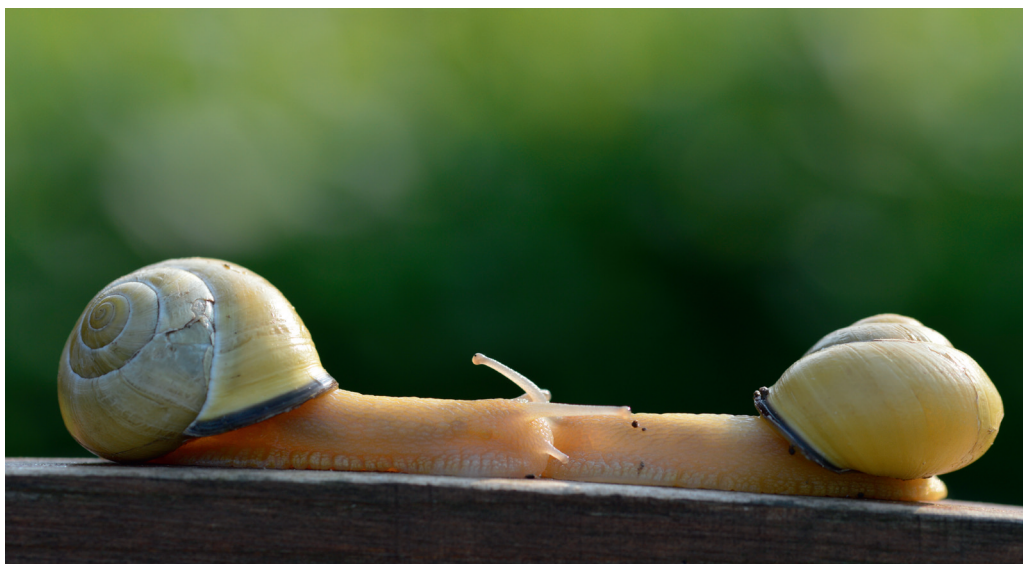
Schnecken brauchen Kalk, damit sie ihr Gehäuse bauen können.
(Bild: Pixelio/Olaf Barth)

Dies ist deshalb von Belang, weil solche Weichtiere Kalk zum Bau ihres Häuschens benötigen. Und diesen Kalk fanden sie in der Beschichtung. Da die Beschichtung sehr elastisch und weich war, gelang es ihnen, diese mit den unzähligen Zähnchen auf ihrer Zunge abzuknabbern. Ausgangspunkt dafür war meist eine hervorstehende Ecke, wo auch der Schaden am grössten war.
