Der Fassade einen guten Dienst erwiesen

Denkmäler, die «aus einem Guss» entstanden sind, wurden in ihrer Substanz traditionell hergestellt. Das Haus zum Sulzberg in Winterthur gehört in diese Kategorie. Seine Erhaltung berührt nicht nur spezifisch restauratorische Belange, weshalb dazu das Zusammenwirken von Wissen und Können verschiedenen Handwerks bedeutsam ist.

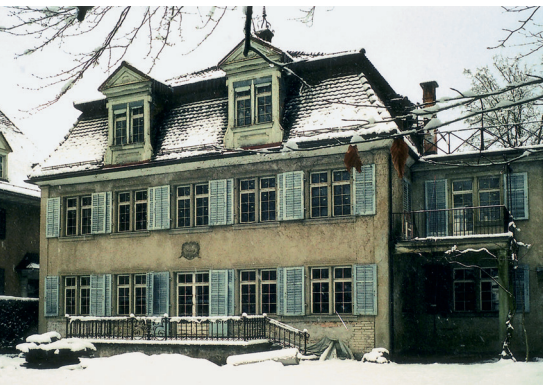
Das stattliche Haus zum Sulzberg vor (oben) und nach der Aussenrenovation: Es erhielt zwar ein neues Aussehen, aber auch sein ursprüngliches zurück. (Bild rechts: © IG Altbau, Seon AG)

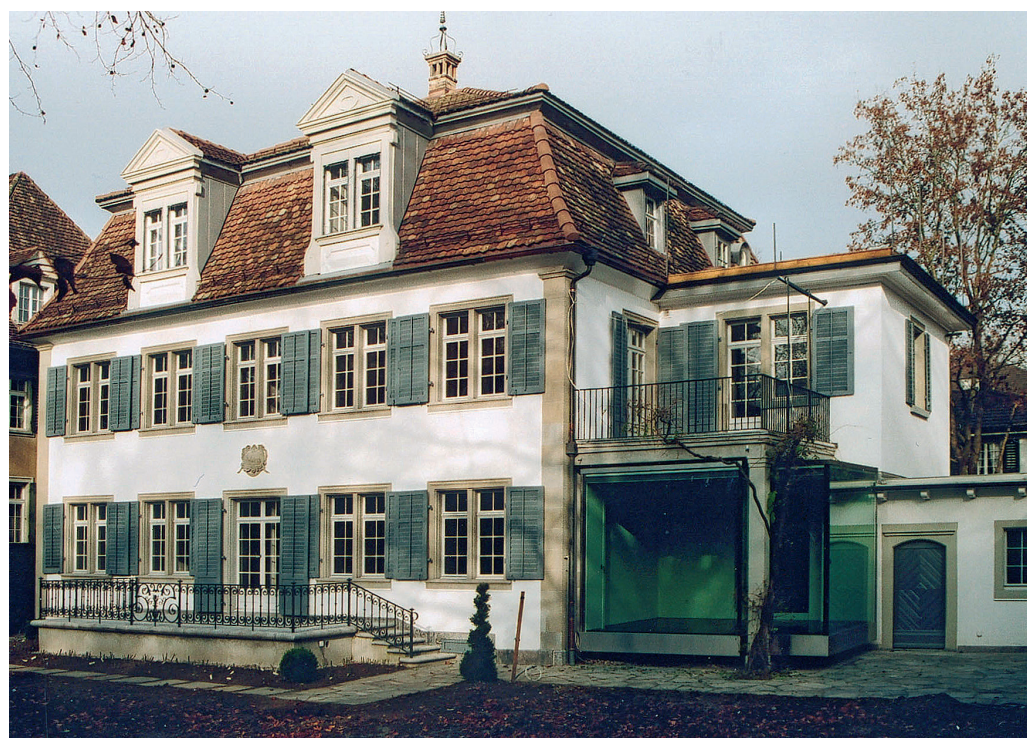
te nachhaltig das Erscheinungsbild mit. Sie verantwortete an den Fassaden das weitgehende Überziehen des Aussenbaus mit einem zementhaltig verlängerten Putz, die «Aufarbeitung» des steinernen Sockels mit neuer Vergitterung der Kellerfenster, das Neusetzen von Ecksteinen und die Überarbeitung der Fenstergewände, die Anlage einer Bodenterrasse nach Süden, den Anbau einer Garage beziehungsweise eines Gartenraums im Osten sowie schliesslich die Neudefinition des Anschlusses des Dachfusses an die Fassadenwände. In der baufesten Ausstattung kamen weitere Lukarnen nach Norden, eine Haustür und die weitgehende Erneuerung der Fensterflügel hinzu.

Diese umfangreichen und stark handwerklich geprägten Massnahmen verhinderten trotz späterer Pflegemassnahmen materielle, wetterbeeinflusste und feuchtigkeitsbedingte Alterserscheinungen nicht. Deutlich sichtbar wurden sie an Abplatzungen des Deckputzes, der sich stellenweise wie eine Haut vom darunter liegenden Grund löste. Ansonsten gab es stärkere Verschmutzungen und Schadensbilder an allen gestrichenen Oberflächen. →

Der vorhandene Putz wurde nach dem Entfernen der nicht mehr haftenden Stellen streifenweise bei Mauerrissen in Lagen aufgeschnitten und geflickt. Über die neue Trägerebene eines Metallgitters mit Trennvlies konnten dann die neuen Partien in vorgegebener Struktur weitläufig aufgezogen werden. Zum Schutz erhielt vor allem die Westwand ein schmales Kiesbett mit Drainage vorgelagert; die Sohlbänke der Fenster bekamen an ihrer Unterseite (mit Silikonfuge) eine neue Tropfkante in Weiss gestrichenem Kupferblech.

Im Sockelbereich wirken in belasteten Partien auch Injektionen als Feuchtigkeitssperre. Beruhten schon die weitläufigen neuen Putzpartien auf mineralischem Material, so verband sich damit dann dementsprechendes Farbmaterial des Anstrichs – in weitgehend einheitlichem Altweissston – fest und farbkräftig.
