# Von unten nach oben

**An einer Villa in Zürich-Wollishofen durfte das Malergeschäft Armin Hunziker eine nicht alltägliche Fassadenrenovation ausführen. Es galt, alle Beschichtungen bis auf den roten Backstein zu entfernen. Diese an sich übliche Untergrundbehandlung entpuppte sich als eine äusserst anspruchsvolle Aufgabe für Mensch und Material.**

### Bautafel Villa Werdmüller in Zürich

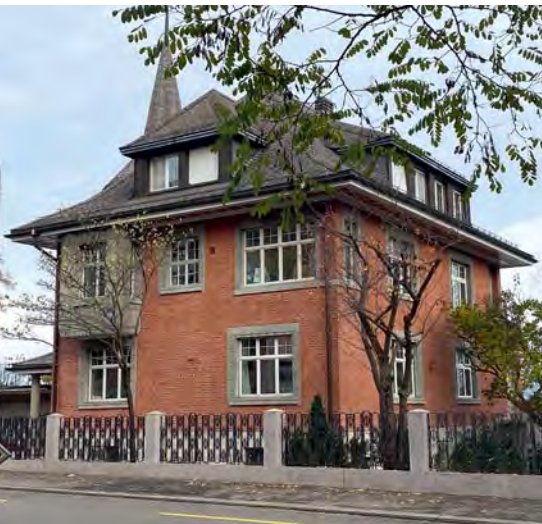
Nach der Renovation zeigt sich die Villa Werdmüller am Zürichsee wieder mit ursprünglicher Fassade.

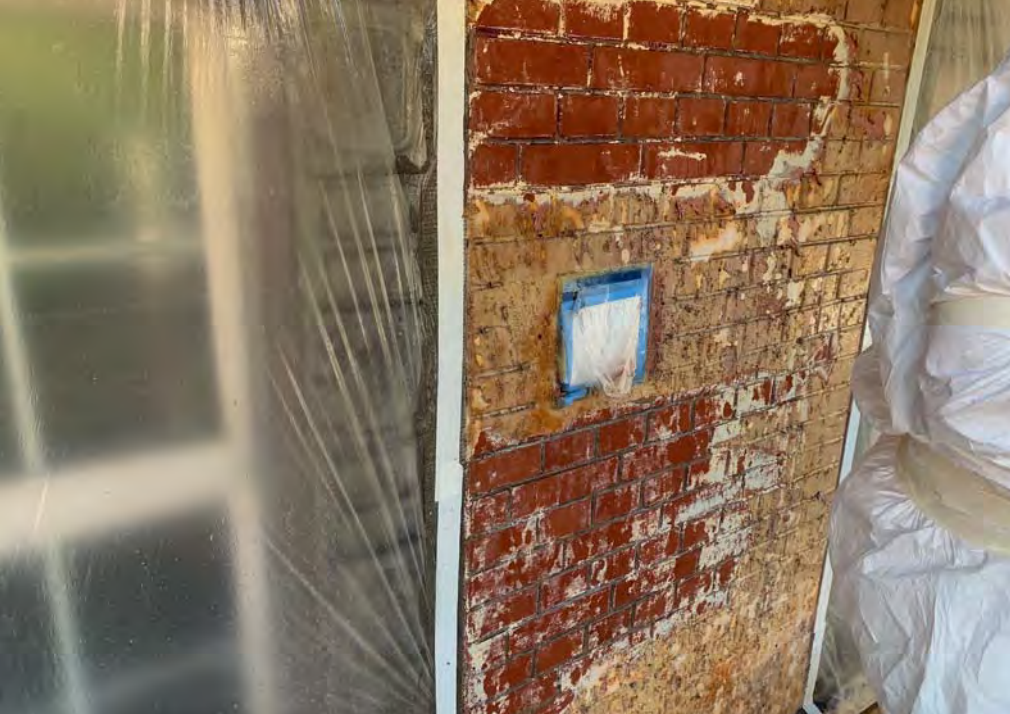
Der Abbeizer wirkt gut,  
wenn auch nicht perfekt.  
Es braucht einen zweiten  
Durchgang, damit alle  
Farbreste verschwinden.

Für die Abwascharbeiten benutzten die Handwerker einen Heisswasser-Hochdruckreiniger mit einem Druck von rund 120 Bar und 60 °C warmem Wasser. Schnell stellten sie fest, dass ein Abbeizdurchgang nicht reicht, um die Altanstriche komplett zu entfernen. In der Folge versuchten sie, grössere Mengen des Abbeizers aufzutragen. Dies führte jedoch bloss dazu, dass dieser durch die geringe Standfestigkeit wirkungslos von der Fassade abfloss.

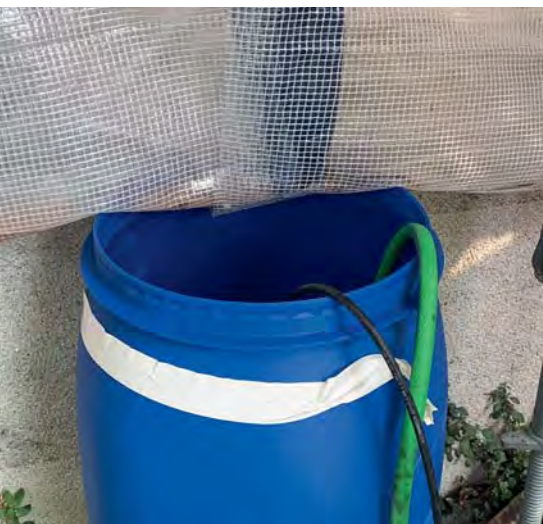
Eine Auffangrinne aus Gerüstplanen leitet das Abwasser in Kunststofffässer.

Die logische Schlussfolgerung aller Abklärungen war, dass auf keinen Fall Abbeizer oder Reste davon in die Umwelt gelangen durften. Hierzu konnte die Armin Hunziker AG auf die Unterstützung des Gerüstbauers zählen. Die Huber Baugeschäft AG konstruierte eine Wasserauffangrinne aus Gerüstplanen, um das verschmutzte Wasser restlos aufzufangen. Die Gerüstpläne musste an der Fassade durch Schlagnägel und Kant-hölzer befestigt werden, damit sie sich durch das Wassergewicht nicht löste. Zudem verhinderte das Einnetzen des Gerüsts die Verschmutzung der Umgebung durch abgelöste Farb- und Abbeizreste. Somit wurden alle Vorschriften eingehalten.

Das Schmutzwasser liess sich einfach auffangen. Über die angebrachten Wasserkanäle floss es in 200-Liter-Kunststofffässer, von wo es eine Tauchpumpe fortlaufend in 1000-Liter-Mulden transportierte.

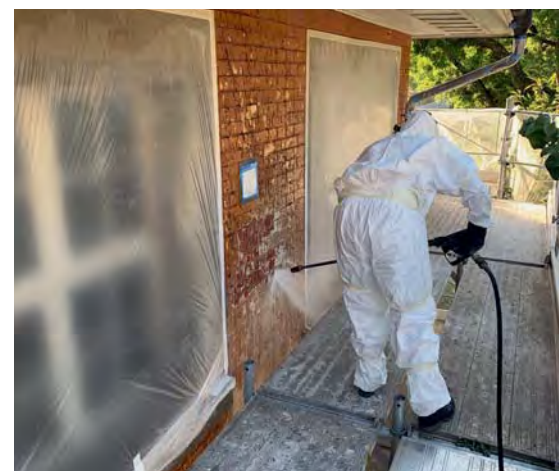
Der Abbeizer wird mit dem Heisswasser-Hochdruckreiniger abgewaschen.

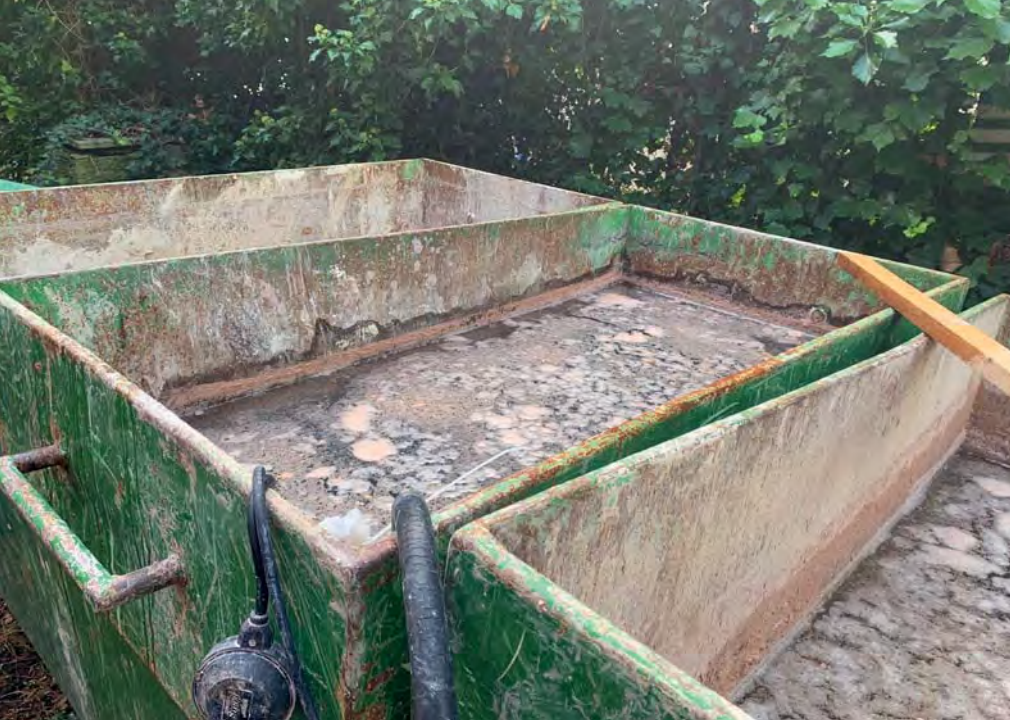
Die Mulden für das Schmutzwasser fassen je 1000 Liter.

Der angenehmste Teil aller Abbeizarbeiten war das Beobachten des Spaltvorgangs. Zum Einsatz kam die einfachste Variante mit flüssigem Spaltpmittel. Ein Kaffeebecher Spaltpmittel auf 1000 Liter Schmutzwasser reichte, um den Spaltvorgang in Gang zu setzen. Das Ausflocken ging rasch und nach etwa einer Stunde hatte sich der Spaltschlamm am Muldenboden abgesetzt.

Der pH-Wert des gereinigten Wassers musste meist nur gering mit Salmiak von 5,5 auf etwa 8 korrigiert werden. Mit einem feinen Netz um eine weitere Tauchpumpe war es schliesslich einfach, das Wasser schlammfrei in die Schmutzwasserkanalisation abzuführen.

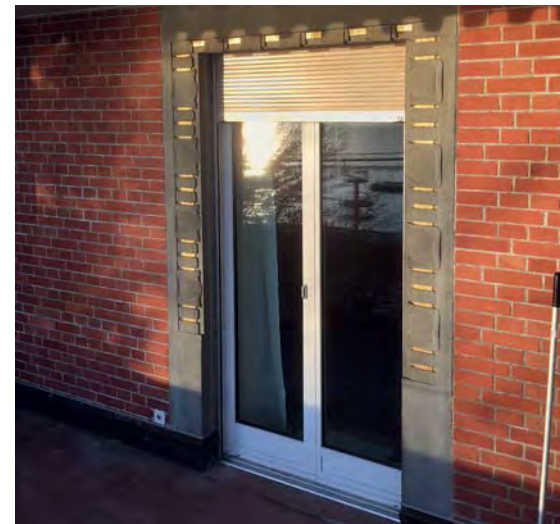
Vergoldete Details werten die Backsteinfassade zusätzlich auf.

Erfreulich für die Malerinnen und Maler war, dass sie neben dem Abbeizen auch klassische Malerarbeiten am Objekt ausführen durften. Die Gestaltung der Dachuntersicht setzten sie in den Farben von Wollishofen um: rot ausgefasste Felder auf weissem Grund und in der Mitte goldene Ornamente. Gold war an diesem Objekt allgemein ein gefragtes Gut. An den Sandsteingewänden wurden einige Details mit Rosenobel-Doppelgold vergoldet. Zudem entfernen die Arbeiter den starken Algen- und
