# Alles richtig gemacht

**Der Plantaturm ist ein mittelalterlicher Wohnturm des Klosters St. Johann in Müstair, das zum Unesco-Weltkulturerbe zählt. Mit diesem Bericht möchte der Autor wertvolle Erfahrungen im Bereich von Verputzarbeiten in der Denkmalpflege von 1998 bis 1999 sowie einen Rückblick auf die Rekonstruktion der Schwalbenschwanz-Zinnen weitergeben.**

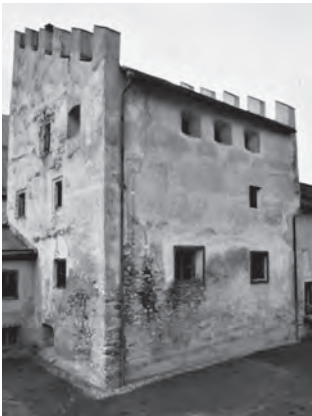
Die gefährdete Ecke des Plantaturms im Jahr 1996.

Als im Jahr 1996 unvermittelt eines Nachts eine Ecke des Bergfrieds der Fürstenburg im Südtiroler Burgeis einstürzte, wurden die Verantwortlichen des Klosters St. Johann im benachbarten Müstair GR hellhörig. Sie beschlossen, die vorhandenen baodynamischen Risse am Plantaturm ernst zu nehmen und unverzüglich vorsorgliche Massnahmen einzuleiten. Der Plantaturm ist Teil des Klosters St. Johann, das zum Unesco-Weltkulturerbe zählt, und gilt als ältester Profanbau des Alpenraums.

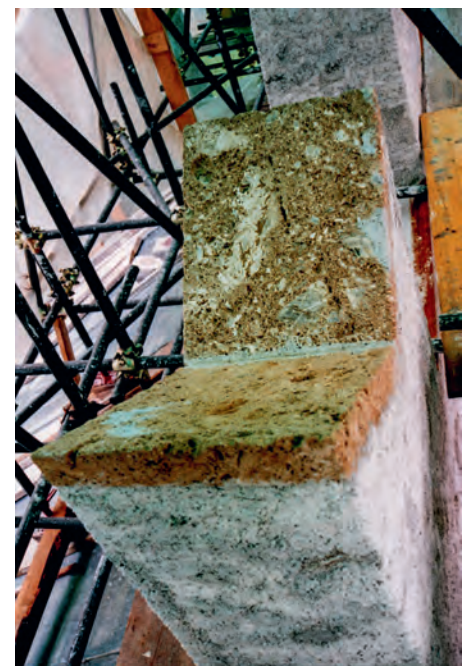
Gemauerte Schwalbenschwanz-Zinnen mit Abdeckplatten aus Rohwacke (Zellendolomit).

feuchtung und der damit einhergehenden Frosteinwirkung im Winterhalbjahr statt. Es musste mit der neuen Konstruktion gelingen, Meteorwasser aufzunehmen und so zu puffern, dass eine Volumenvergrösserung durch Frost nicht sofort eine Putzabplatzung verursachen kann. So wurde als oberste Steinlage der neu mit Bruchsteinen aufgemauerten Schwalbenschwanz-Zinnen jeweils Abdeckplatten aus Rohwacke (Zellendolomit) mit dem entsprechenden Porenvolumen so eingebaut, dass die mittlere Rinne ein Gefälle zum Turmdach aufwies. Der Stoss dieser beiden Abdeckplatten wurde durch den Restaurator mit einem 2K-Epoxykleber wasserdicht verklebt und besandet.

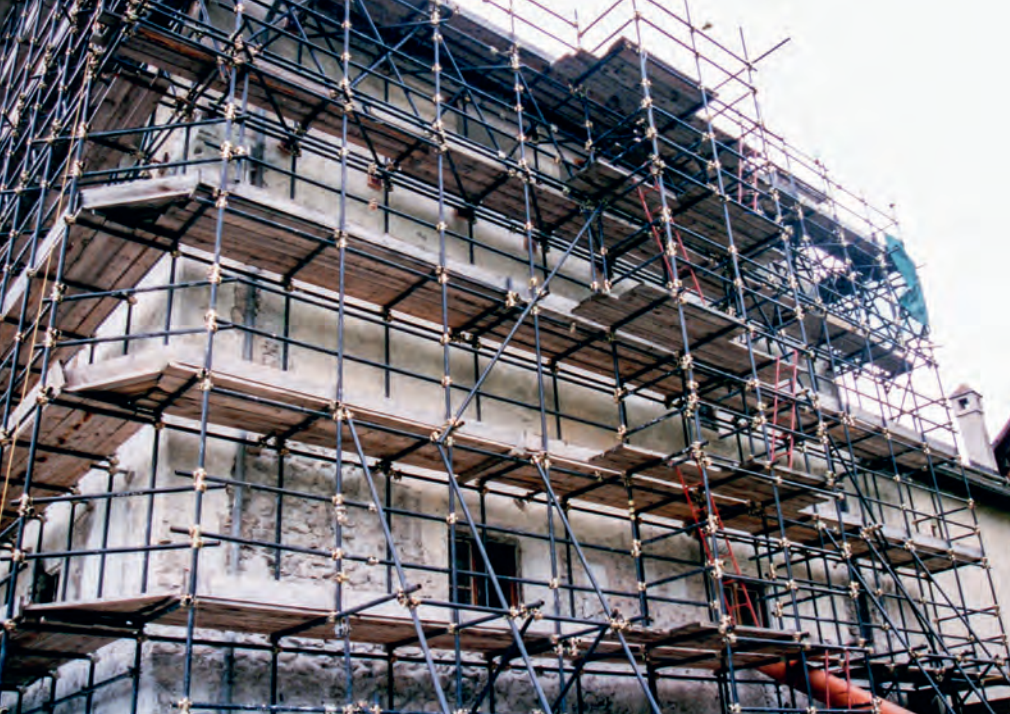
Das Fassadengerüst stützte den Plantatum während rund fünf Jahren.

Die Gerüstbauer erstellten ein Fassadengerüst für rund fünf Jahre Standzeit. Das Gerüst stützte den Turm rundherum mit Druckplatten wie ein Korsett, das trotzdem Fassadenarbeiten und Untersuchun-

gen zulässig. Anschliessend wurde der Turm statisch aufwendig mit horizontal angeordneten und vorgespannten Zugstangen durch das Mauerwerk hindurch gesichert.

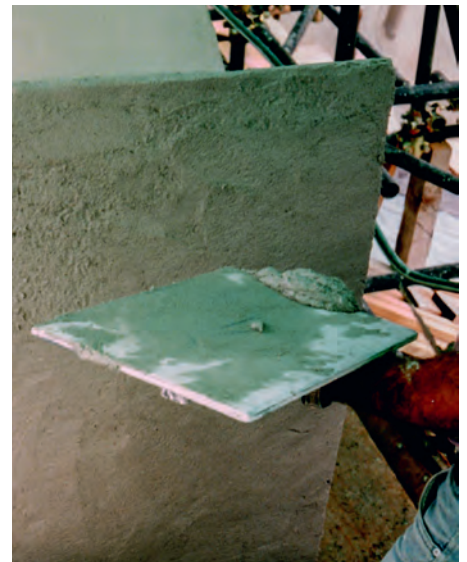
Händischer Auftrag  
des Glattputzes.

passte Anwendung dieses Rania-Mörtels für die extrem beanspruchten und beaufschlagten Zinnen-Oberflächen besprochen. Vor diesem Hintergrund beschlossen die Fachleute, den obersten Zinnenbereich – vergleichbar mit einer Kopfbedeckung –, mit dem reinen Rania-Mörtel einschichtig als mit der Mailänder-Kelle abgeglätteten Glattputz zu verputzen. Ebenso verputzten sie die übrigen Flächen.

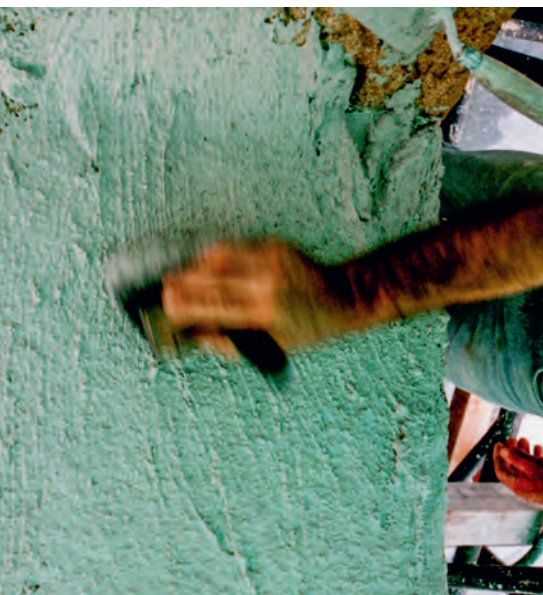
Einschlämmen des  
Rania-Mörtels in die  
Rauwacke-Oberfläche  
als Kontaktschicht.

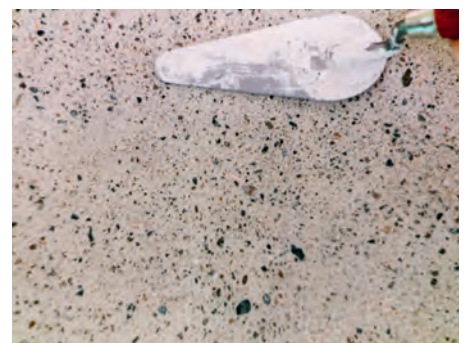
Fertige Putzstruktur mit  
freigelegten und  
gewaschenen Sandkörnern.

Das Ziel der fertigen Putzstruktur war, dass sich diese dem verwitterten Bestand gut anpasst. Aus diesem Grund wurde der angesteifte Glatt-Einschichtputz mit einem Schwamm nach-

gewaschen. Auf diese Weise wurden die Farben der grösseren Sandkörner wieder sorgfältig freigelegt und sichtbar gemacht. Die Summe dieser neu in Erscheinung getretenen Sandkorn-Oberflächen ergab letztlich einen stimmigen Farbton, der sich hervorragend dem Bestand anpasste.

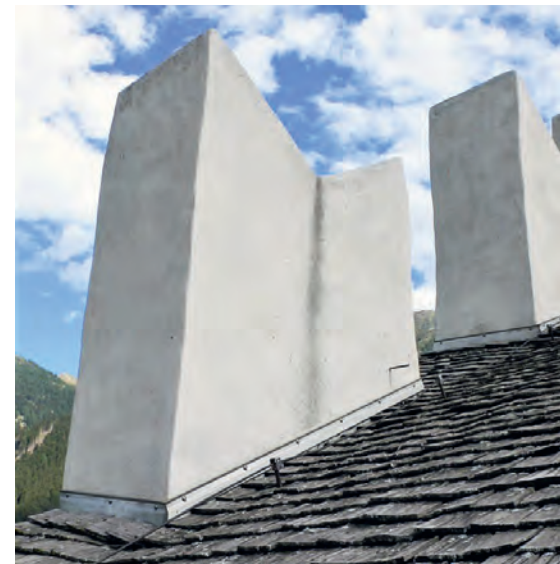
Genereller Zustand der  
verputzten und ungeschütz-  
ten Zinnen im Jahr 2019.

Über 20 Jahre später fand eine Zustandskontrolle statt, die sehr erfreulich verlief: Es sind keinerlei Putz- oder

Frostschäden aufgetreten und die Hydrophobierung ist immer noch wirksam. Dies lässt sich bei Regenwetter sehr gut erkennen. Sodann setzen sich die Zinnen vom Bestandsputz durch ihre geringere Wasseraufnahme im Farbton etwas heller ab.

Ausser den Ablaufspuren von Verschmutzungen und Ablagerungen auf den beaufschlagten Oberflächen und leichtem Flechtenbewuchs sind keine Veränderungen aufgetreten. Aufgrund des guten Zustands der Zinnen verspü-
