# Eine Baustelle ändert sich ständig und wächst

**Erneuerung des Korrosionsschutzes unter denkmalpflegerischen Aspekten: So lautete der ursprüngliche Auftrag für die Sanierung der Stahlkonstruktion im Bahnhof SNCF Basel. Doch es kam vieles anders. Die mit den Arbeiten beauftragte Hans Gassler AG musste nicht nur neue technische Lösungen finden, sondern auch organisatorische. Zudem bekam sie Zusatzaufträge.**

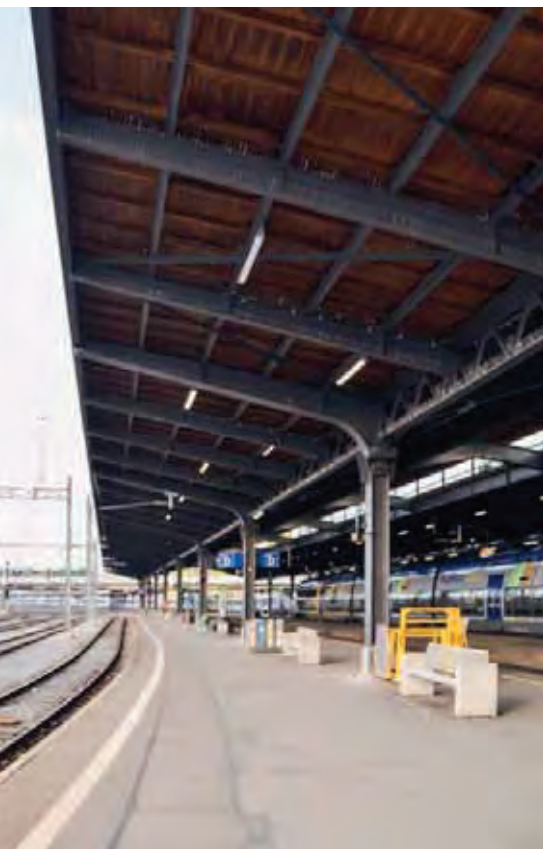
Weil das äusserste Gleis täglich befahrbar sein musste, konnte es nicht komplett saniert, sondern musste teilsaniert werden. (Bilder auf dieser Doppelseite: Raphael Briner)

reich durchfahren, nicht möglich, weshalb dieses zu den Bereichen gehörte, in denen die Korrosionsschützer teilsanierten, was einiges mehr an Flexibilität verlangte.

Die Handwerker arbeiteten hier, wie bereits erwähnt, ab Hebebühnen, was ihnen die früher vorgesehene Montage und Demontage der Kleingerüste ersparte. Da die Züge nicht behindert werden durften, konnten sie aber fast nur in der Nacht tätig sein. «Logistisch und organisatorisch war das eine sehr schwieri-

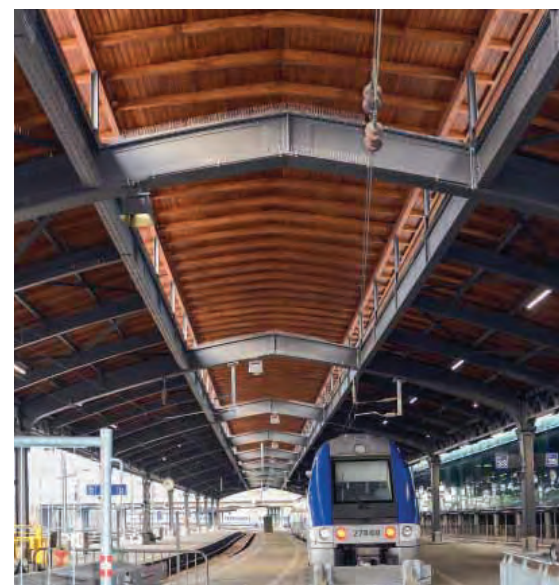
Nach den Korrosionsschutzarbeiten angebrachte Drahtstifte sollen verhindern, dass erneut Taubenkot der Beschichtung zusetzt.

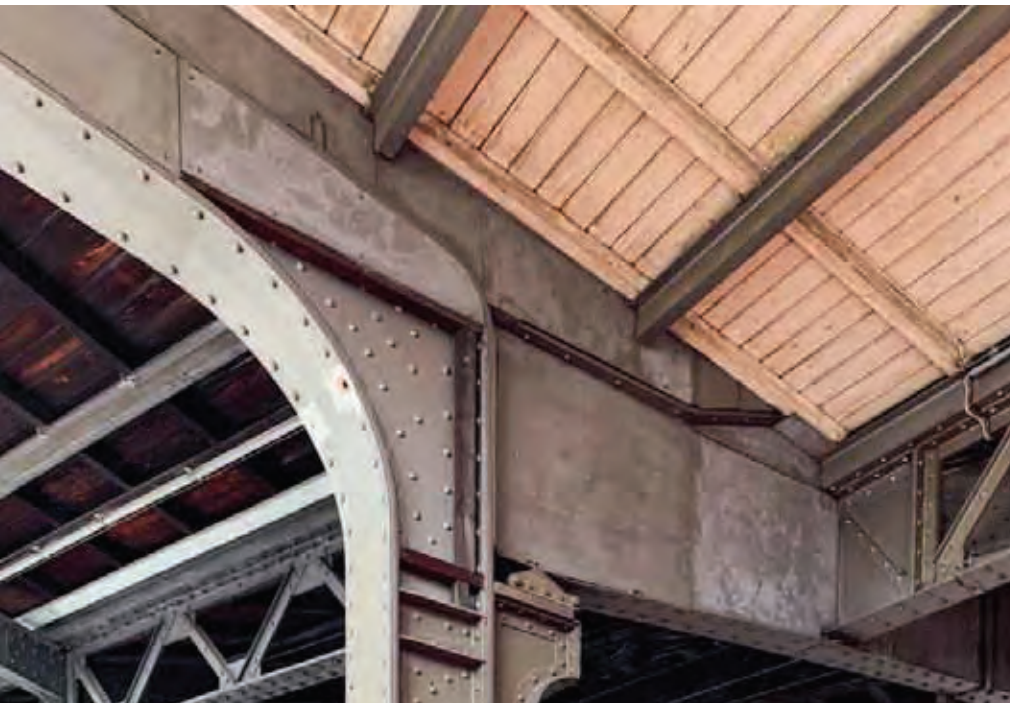
Der Zustand der Perronhalle vor Beginn der Arbeiten.  
(Bilder auf dieser Doppelseite: Hans Gassler AG)

Noch während der Vergabegespräche kam es zum ersten Systemwechsel, der die zweite Phase einläutete. Es hatte sich herausgestellt, dass sich die Sanierung so nicht realisieren liess. Der Zustand der Altbeschichtung war zu schlecht, um sie sanft zu renovieren. «Den historischen Zustand wiederherzustellen, hätte darum die Anwendung von frischer Bleimennige im grossen Stil bedeutet», sagt Känzig.

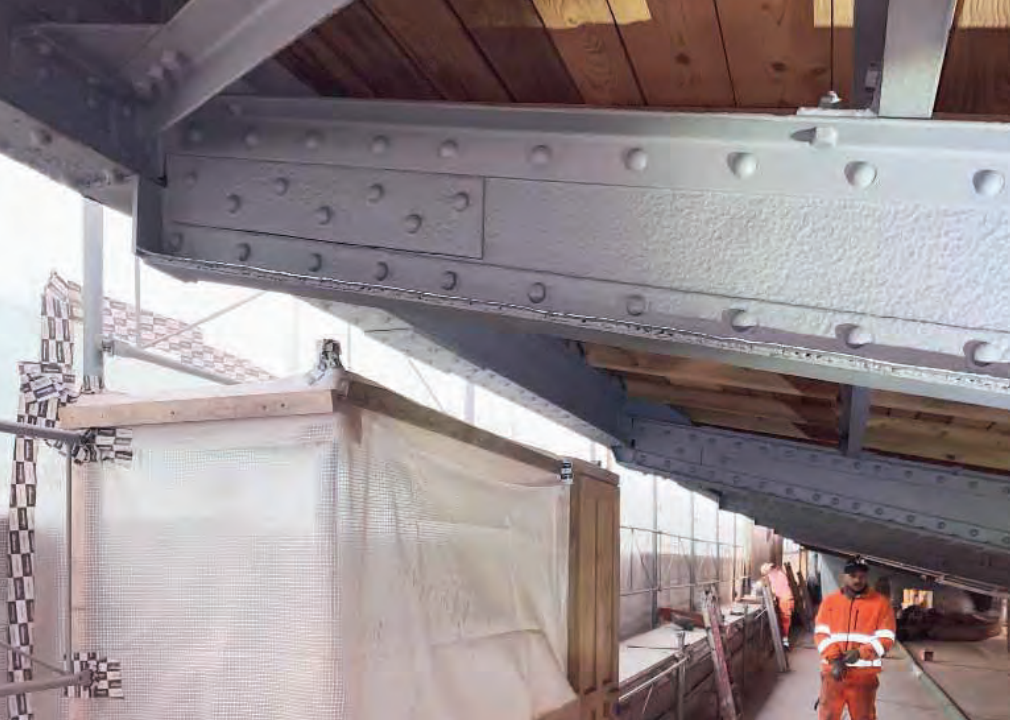
Links: Einhausung im Bereich der Komplettsanierung. Unten: Plötzlich fährt der Orientexpress ein und es heisst warten.

Grosse Bedeutung hatte der Umweltschutz. Weil das Sandstrahlen giftiges Blei freisetzt, brauchte es für das fixe Gerüst der Komplettsanierung eine Einhausung, die dank Unterdruck staubdicht gemäss Klasse 1 (vollständiger Schutz vor Staubaustritt) ist.

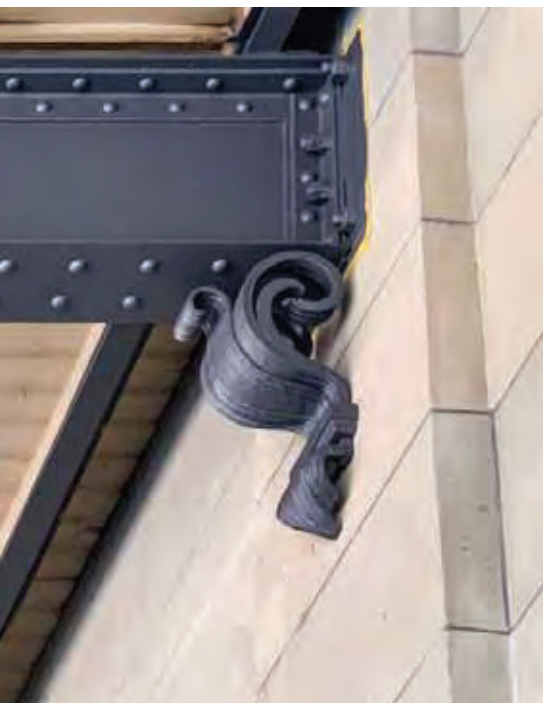
Dekoratives Element an einem Stahlträger des Seitendachs.
