Restaurieren mit Romankalk

Joseph Ineichen restaurierte die asymmetrische Wandscheibe eines denkmalgeschützten Sennhauses umsichtig mit Romankalk und gab ihr wieder ihre prägende Gestalt. Und so ist das von Hegglin Cozza Architekten AG zum Wohnhaus umgebaute ehemalige Ökonomiegebäude heute ein baukünstlerisches Kleinod.

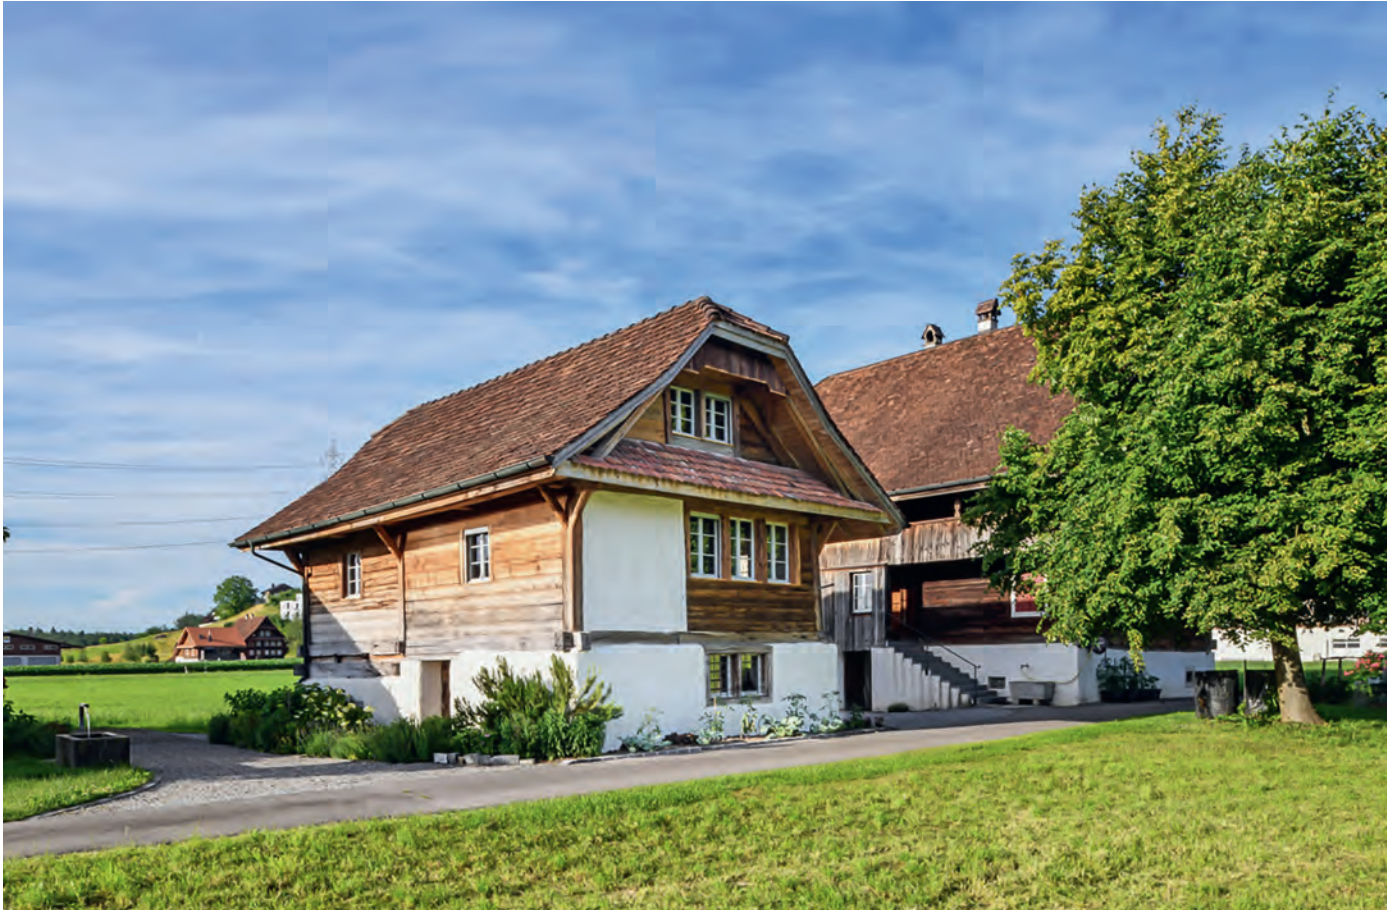
Nach den restauratorischen Arbeiten an der Aussenwand wurde der Sockel von einem anderen Unternehmen geschlämmt.

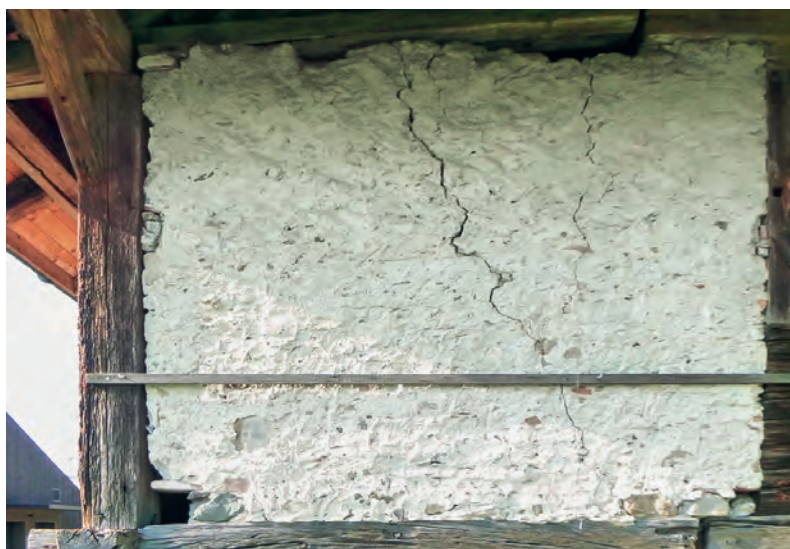
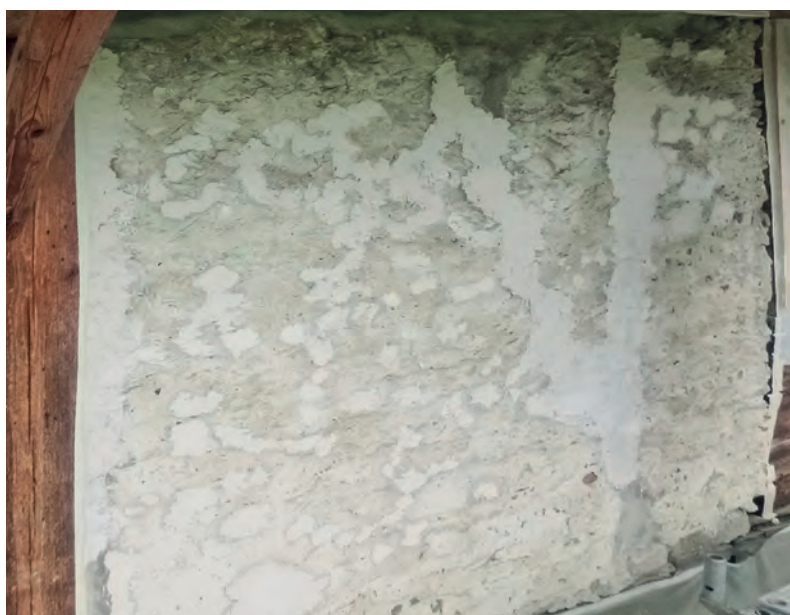
Den Auftrag für die Sanierung der Mauerscheibe erhielt dann ein Bauunternehmen. Seine Mitarbeitenden öffneten die vorhandenen Risse um mehrere Zentimeter und verfüllten sie, worauf mehrere Schwundrisse entstanden. Die Denkmalpflege strich in der Folge ihre Förderungsbeiträge – im Kanton Zug betragen diese bis zu 50 Prozent.

Zuerst wurden die Schwundrisse mit Silikatfixativ geflutet und dann mit Romankalk überspachtelt.

Aus Sicht von Restaurator Ineichen war die Vorgehensweise des Bauunternehmens nicht fachmännisch gewesen. Korrekterweise hätten die Risse mit Injektionen verfüllt werden sollen, nach vorgängiger reversibler Verdämmung von der Gegenseite. Mit der weiteren Bearbeitung der Mauerscheibe wurde wieder er beauftragt.

breiten Pinsel, den er auf der Wand ausdrückte, sodass das dünnflüssige Fixativ 5 bis 6 cm herunterlief. Wichtig ist bei diesem Arbeitsgang der Nass-in-Nass-Auftrag in vertikaler Richtung, um eine gleichmässige Tränkung zu bewirken.

Nach ausreichender Reaktionszeit (Verkieselung) überspachtelte er die Rissausbesserungen des Bauunternehmers mit Romankalk, um die vorhandenen Schwundrisse zu schliessen und eine homogene Struktur mit ähnlichem Saugverhalten wie die angrenzenden Bereiche zu erhalten.

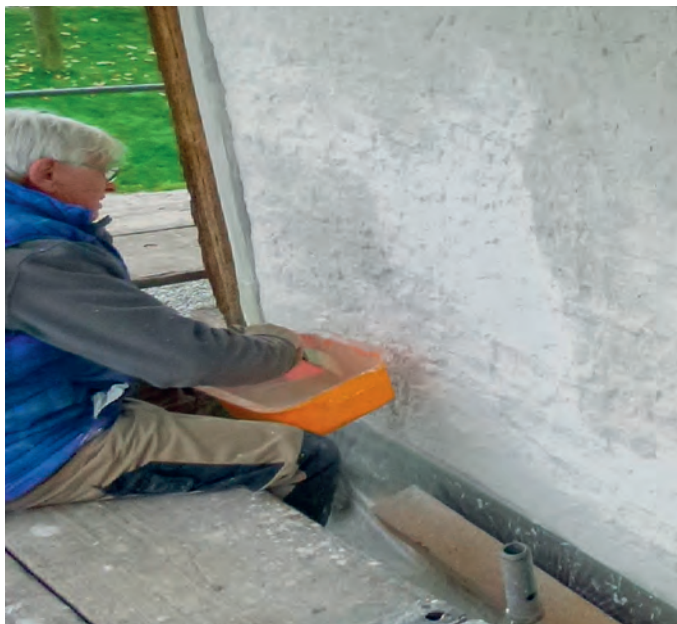
**Zweimaliges
Schlämmen der
Wand mit Romankalk, zuerst pastös,
dann wässrig
eingestellt.**

Besonders die wässrige Schlämme rührte Ineichen häufig auf, um das Absetzen der Sandpartikel zu verhindern. Gearbeitet wurde wieder mit einem 5 cm breiten Pinsel, dessen Strukturen sichtbar bleiben. Gegen Sonne und Wind musste die Fläche bei der Arbeit im Oktober nicht eigens geschützt werden.

Die Wand wurde abschliessend zweimal mit einer Romankalk-Wand-schlämme geschlämmt, der 5 Prozent gewaschener Sand in der Körnung 0,1 bis 1 mm beigegeben wurde. Dies, um sich der Körnung des Originalputzes anzunähern und die Wand in das Gesamterscheinungsbild zu integrieren. Die Schlämme für den ersten Arbeitsgang wurde pastös eingestellt, für den zweiten Antrag wässrig.

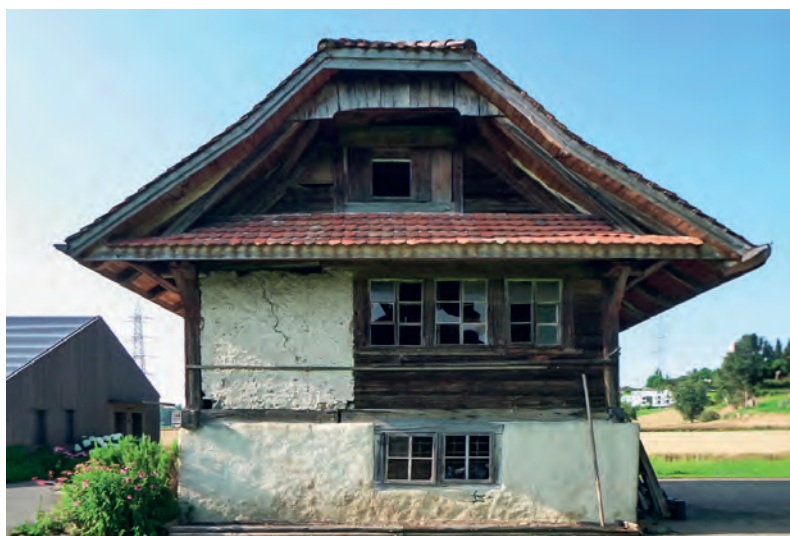
Bild oben:
So sah das im 18. Jahrhundert erbaute
Sennhaus vorher aus.
Bild unten: Gelungene Sanierung auch im
Innern des heutigen Wohnhauses.
