# Aerogel-Dämmputz ist heikler als man denkt

Text Severin Werner und Max Kistler

**Wenn man den Namen Aerogel hört, kommt einem nur ein Wort in den Sinn: Hightech. Dieses ist zutreffend auf die Eigenschaften des Materials. Damit diese zum Tragen kommen, braucht es jedoch vor allem in der Verarbeitung eine Menge Know-how über das gängige Mass hinaus. Sonst kann es schnell einmal zu grösseren Mängeln mit teils massiven finanziellen Folgen kommen.**

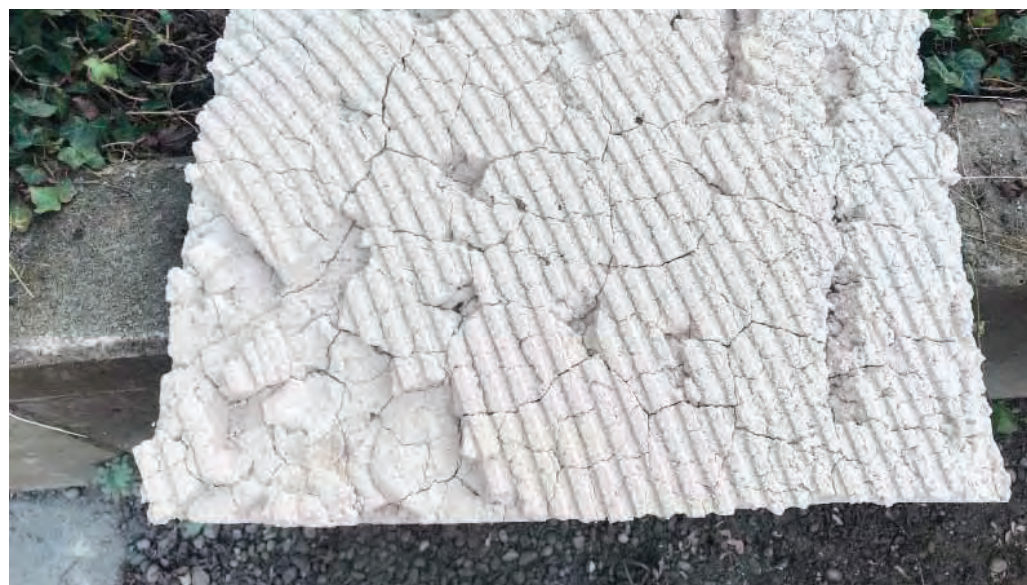
Besonders interessant war jedoch, dass die Nachstellproben nach dem durch die Norm festgelegten Trocknen zur Feststellung des Schwindverhaltens bei Lagerung in der Feuchte wiederum gequollen waren. Erneutes Trocknen führte dann zu einem wiederum starken Schwinden. Es stellte sich die Frage, mit welchem geeigneten Baustoff sich ein Material mit diesen Schwind- und Quelleigenschaften überhaupt erfolgreich beschichten lässt.

**Schwind- beziehungsweise Quellverhalten einer Aerogelmischung bei 1 trocken, 2 feucht und 3 Trockenlagerung**
