# Scheddach- Sanierung in Arbon mit Tests in Florida

Scheddächer, auch als Sägezahndächer bekannt, gehören zu den traditionellen Konstruktionen in der Industrie. Sie sind für Robustheit und Langlebigkeit bekannt. Doch unterliegen auch sie einem Verschleiss. Mit einer Sanierung sind Funktionalität und Langlebigkeit eines Dachs weiter gewährleistet.

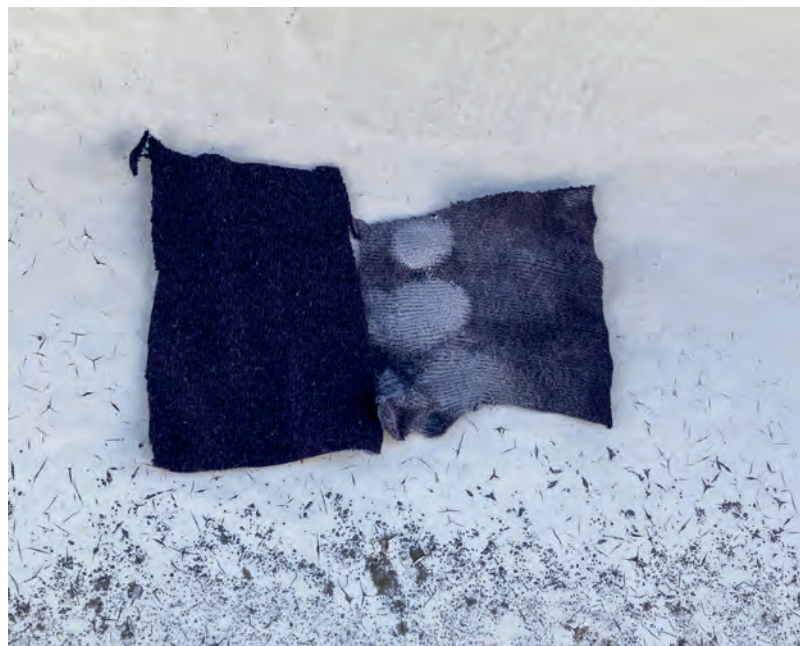
UV-Strahlung und andere Umwelteinflüsse wie Feuchtigkeit, Temperaturschwankungen, Regen, Wind und Schnee sind für die Auskreibung von Epoxidharzbeschichtungen massgeblich verantwortlich. Feuchtigkeit kann beispielsweise in die Beschichtung eindringen und zu einer hydrolytischen Zersetzung der Molekülketten führen, was die chemische Stabilität des Harzes im Laufe der Zeit beeinträchtigt.

Mit einem dunklen Baumwollstoff wurde die Beschichtungsfläche trocken abgerieben. Links ist ein unbenutztes Stück Stoff zu sehen, rechts das Stück, das für den Test verwendet wurde. Es zeigt sich die starke Auskreidung. Bilder: IABP
