Der Antoniuskapelle zu Waltalingen geht es wieder gut

Geschichte der Antoniuskapelle in Waltalingen

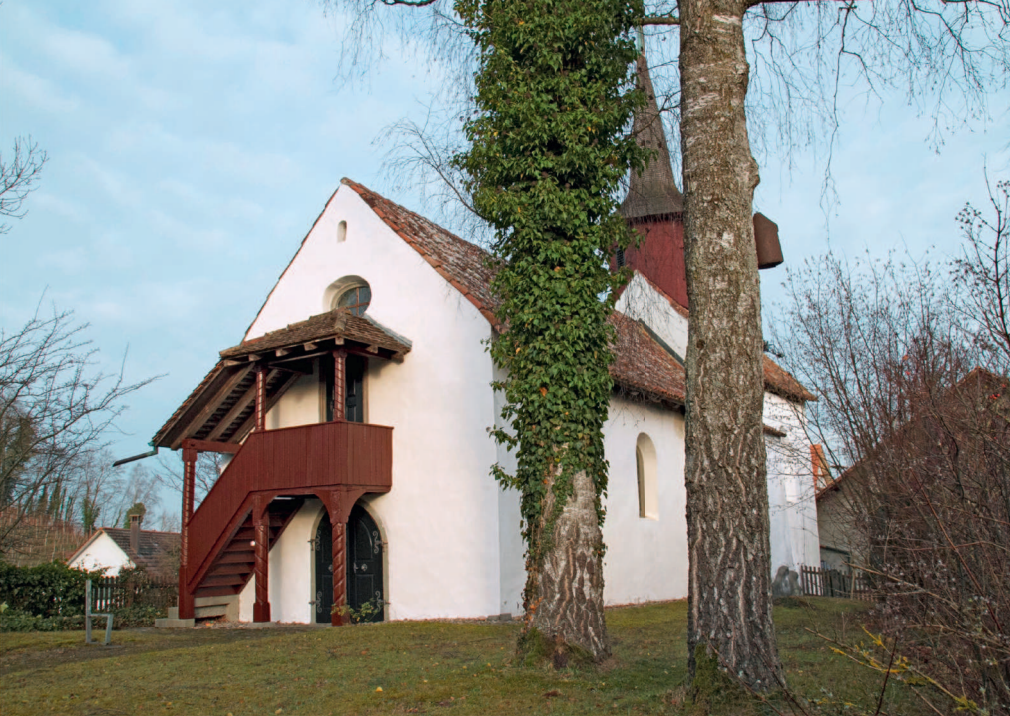
Jetzt ist sie wieder weiss:
die Antoniuskapelle nach
der Teilsanierung.

Erst danach kann mit dem Anstrich begonnen werden. Weil der Kalk relativ dünn ist, wird mehrere Male mit der Bürste gekalkt. Nach drei Anstrichen kommt am folgenden Tag noch ein vierter hinzu, bis die Fassade blendend weiss ist. Nach insgesamt zehn Tagen ist die Arbeit an der Kapelle vollbracht. Das trübe Sonnenlicht im dinstigen Spätherbst lässt die frisch gekalkte Wand sanft leuchten, das Holzwerk

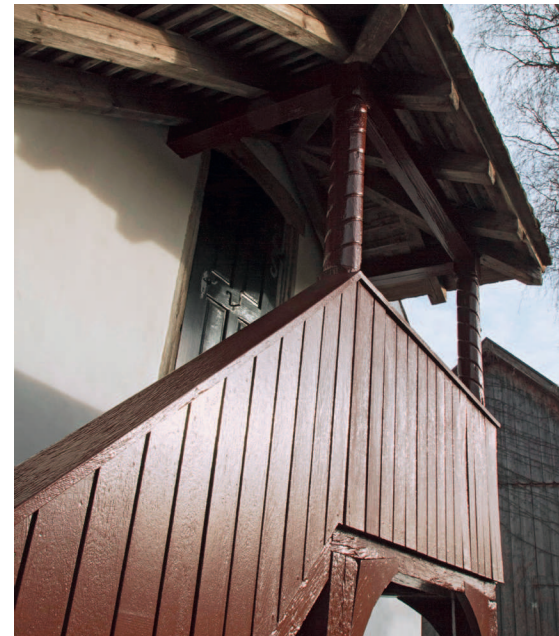
Ölfarbe sorgt auf dem
Eichenholz der gedeckten
Aussenaufgänge für den
nötigen Schutz.

Andrea Böller schleift als erstes das Holzwerk der gedeckten Aussentreppe ab. Nach so vielen Jahren ist die braune Farbe rissig und spröde geworden. Das Eichenholz darunter hat die Jahrhunderte gut überstanden, es ist in hervorragendem Zustand. Nach einer Grundierung macht Böller zwei Anstriche mit Ölfarbe. Die Farbe ist genau so, wie sie sein sollte: Sacha Dietiker hat beim Mischen genau den richtigen Ton getroffen. Nachdem die Farbe getrocknet ist,

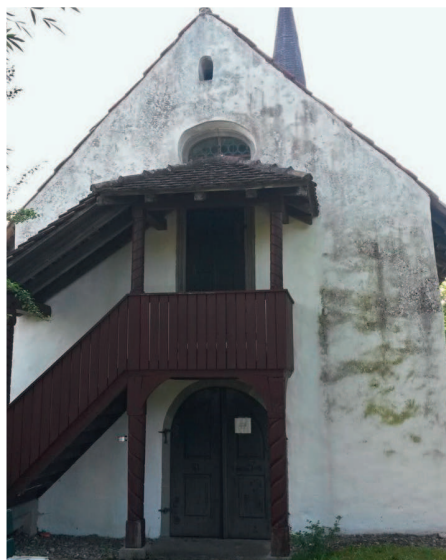
Die West- oder Wetterseite der Kapelle, dort, wo die gedeckte, hölzerne Aussentreppe zur Empore hinaufführt, ist besonders anfällig – sie ist ständig dem Wind und dem Regen ausgesetzt. Im Laufe der Zeit haben sich auf der Fassade Algen abgelagert. Die zahlreichen Bäume rund um die Kapelle spenden zwar angenehmen Schatten, sorgen

aber in den Hitzemonaten dafür, dass die von den Algen so geliebte Feuchtigkeit bleibt. Die Folge: Da und dort überwucherte noch bis vor Kurzem ein grüngrauer Schimmer die Wand. Das wichtigste seien die Zutaten, sagt Dietiker. Er habe speziell darauf geachtet, den altbewährten Methoden möglichst gerecht zu werden. Natürlich habe man dort, wo es angebracht war, mit modernen Zusätzen etwas nachgeholfen.

Algen haben sich über die Jahre an der Kalkputzfassade breit gemacht.

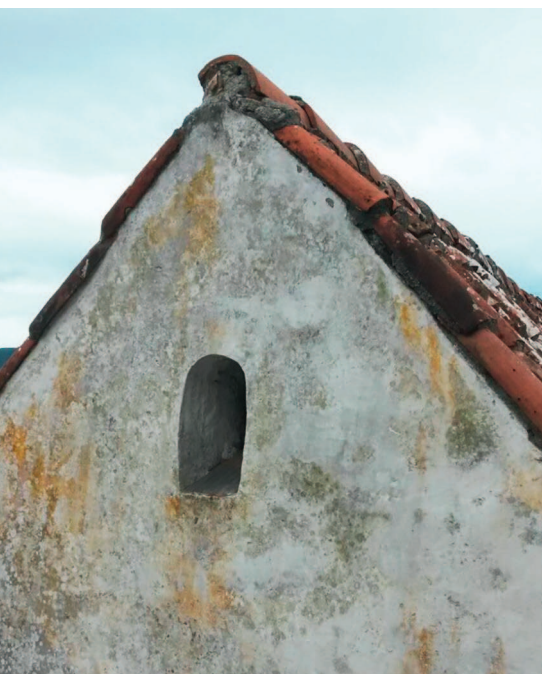
Bevor beschichtet werden kann, müssen die Verschmutzungen weggebürstet werden.
(Bilder: Sascha Dietiker)

wird das gesamte Holzwerk abgedeckt. Dann gerüsten die Handwerker die Fassade mit der nötigen Sorgfalt ein und die 30-jährige Fachfrau macht sich daran, kleinere Schäden mit einem eigens dafür angemischtem Kalkputz zu flicken und die etwa 30 Quadratmeter grosse Fläche sauber herunterzubürsten.
