Der Brandriegel hilft der Steinwolle

Text **Raphael Briner**

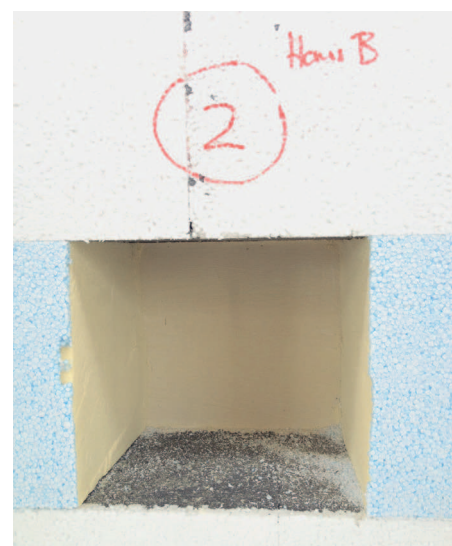
Zwecks Prüfung hat der Brandschutzkontrolleur dem Brandriegel einen Block entnommen. (Bild: Gadola)

Brandriegel müssen kontrolliert und von einem Brandschutzexperten abgenommen werden. Zu diesem Zweck macht dieser drei Kernbohrungen oder Entnahmen von «Blöcken» im Brandriegel. So kann er feststellen, ob die Elemente korrekt im Floating-Buttering-Verfahren ver-

klebt worden sind. Wenn zwei Bohrungen einen Mangel ergeben, müssen die Brandriegel komplett rückgebaut und neu angebracht werden. Immer wieder ist zu hören, es gebe zu wenig Brandschutzexperten für die Kontrollen, weil diese im Zusammenhang mit den Brandschutzvorschriften 2015 erst ausgebildet werden müssten.

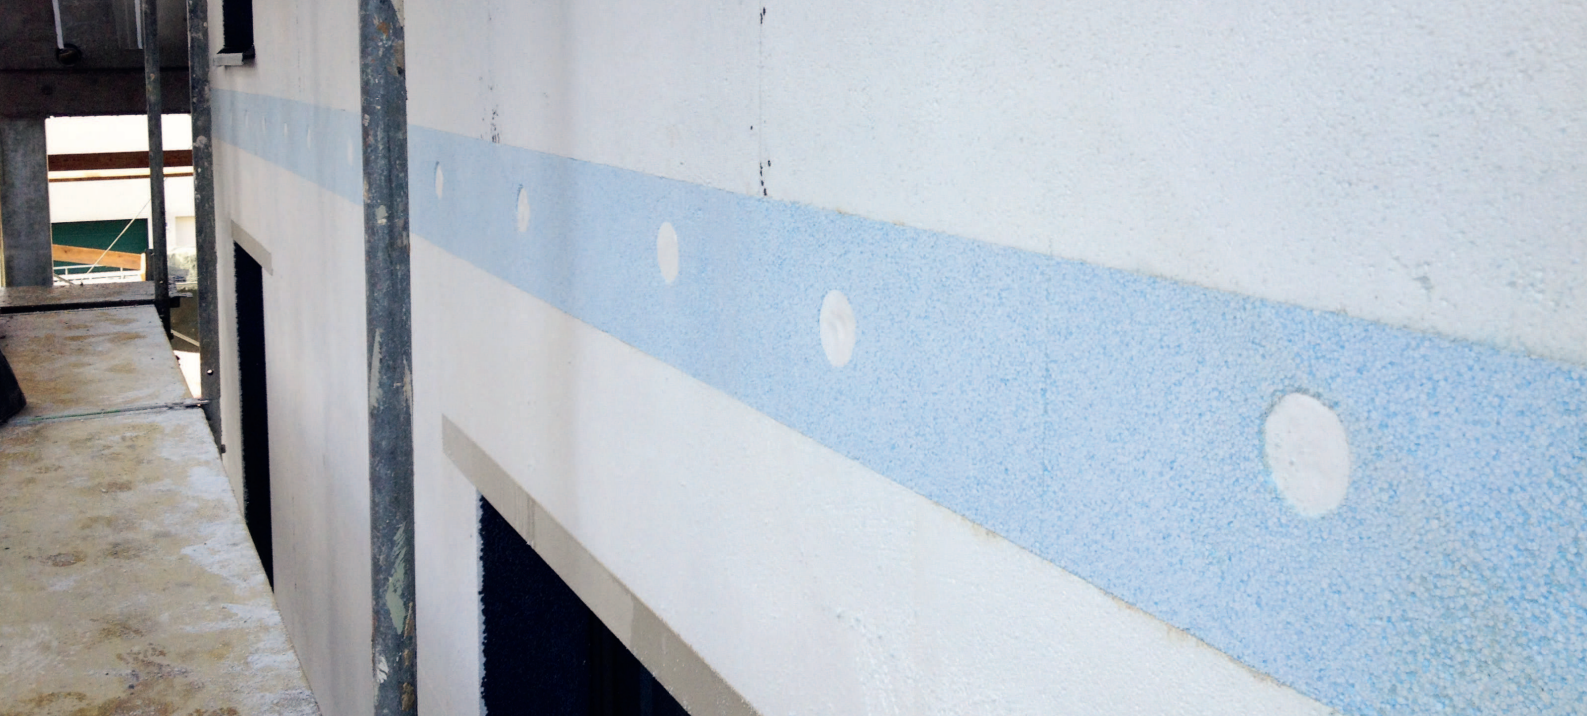
(Bild: Gadola)

Jedes Riegeelement wird mit zwei Dübeln befestigt.

Der Einbau des Brandriegels bedeutet Mehraufwand. Dieser beginnt bei der separaten Lagerung der brennbaren Wärmedämmplatten, führt über das Einmessen der Riegel und die Befestigung jedes Riegelements mit zwei Dübeln bis zu den zu lösenden Details beispielsweise bei Kragplattenanschlüssen. Beson-
