«Es gibt noch wenig gesichertes Wissen über die Sanierung vor Ort»

Interview **Raphael Briner**
Bilder **Hans Gassler AG**

Viel Erfahrung in der Beschichtung und Renovation von Metallfassaden hat die Hans Gassler AG in Gretzenbach. Sie hat unter anderem die Hülle des Briefzentrums Zürich-Mülligen renoviert (siehe Artikel Seite 16). Geschäftsführer Simon Gassler erklärt, was die Herausforderungen bei der Metallbeschichtung sind. Er findet, es brauche bessere Grundlagen für die Anwender.

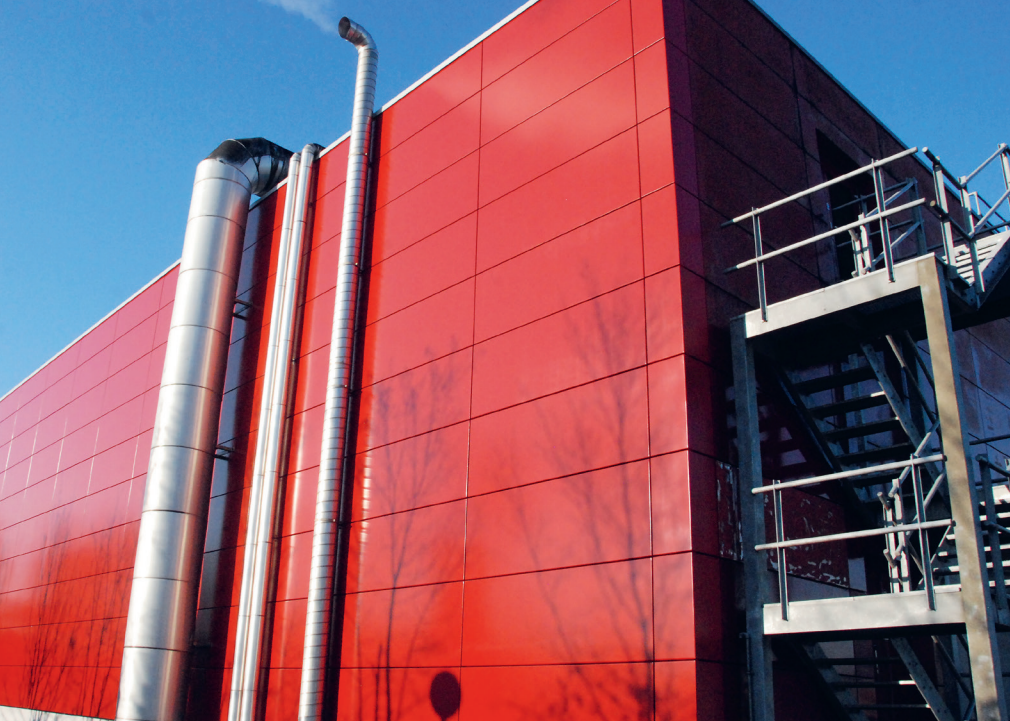
Vorher und nachher:
Die Fassade der industriellen Bäckerei Fortisa im solothurnischen Zuchwil.

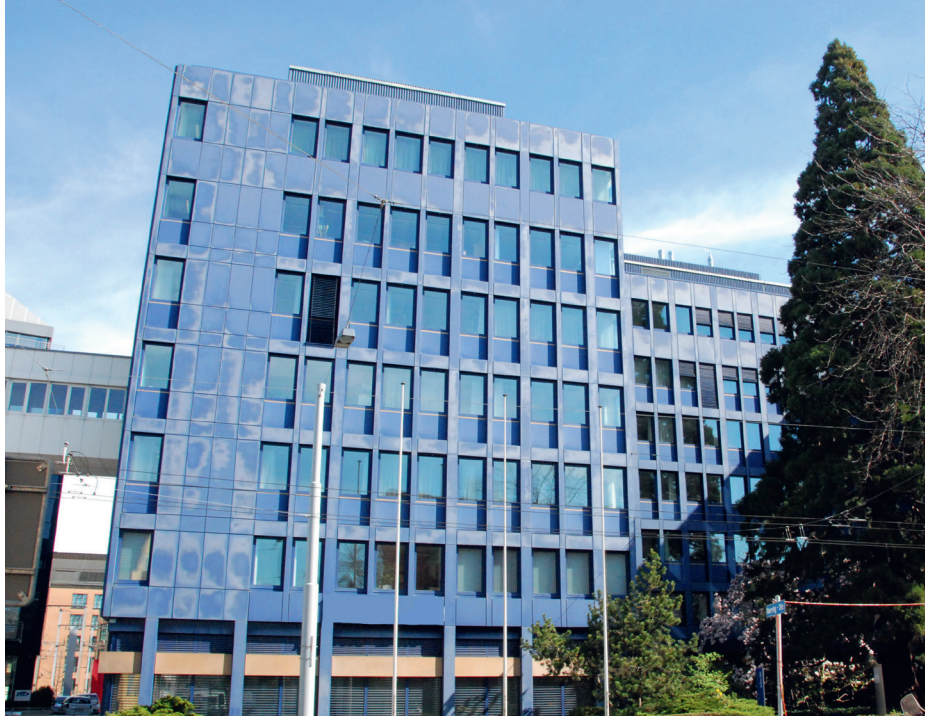
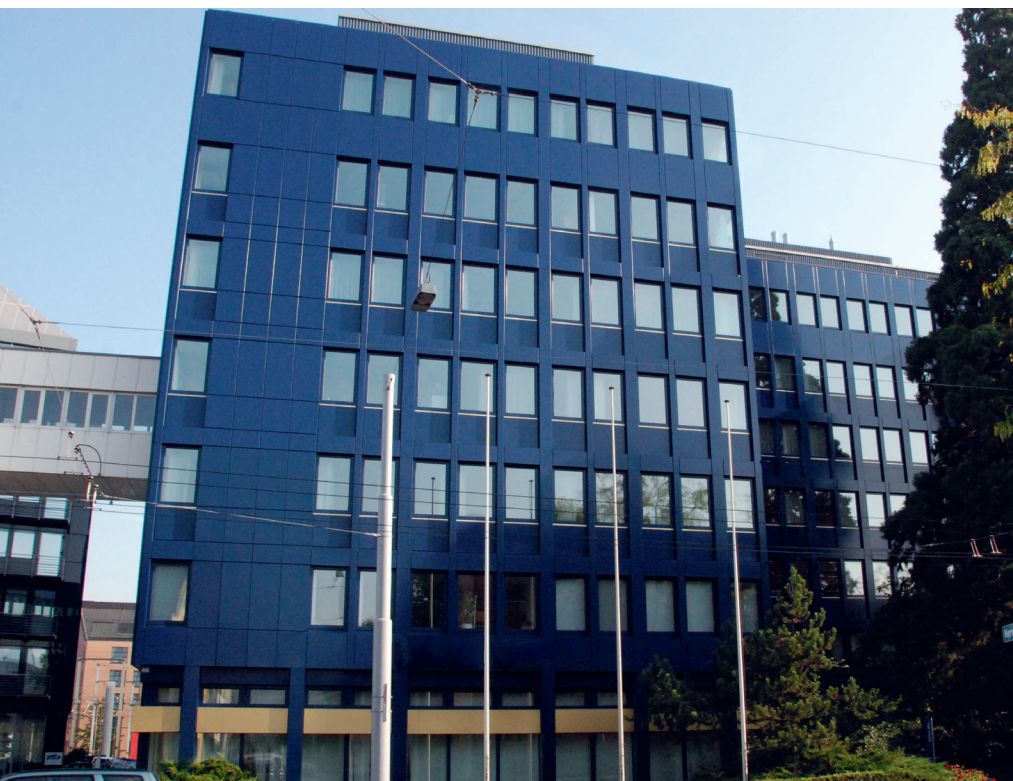
Das Gebäude der Bank Julius Bär in Zürich-Altstetten vor und nach der Renovation.
