430 Jahre alte Farbkultur weitergeschrieben

Text Achim Pilz **Bei der umfassenden Sanierung eines über 400 Jahre alten Denkmals fanden sich gut erhaltene Malereien aus der Bauzeit. Mit möglichst geringem Aufwand wurde dieser Schatz von einer Restauratorin sichtbar gemacht und ästhetisch passend weitergebaut. Ein für Maler wie Gipser gleichermassen interessantes Projekt.**

Historisches Wohnhaus im deutschen Ammerbuch-Entringen

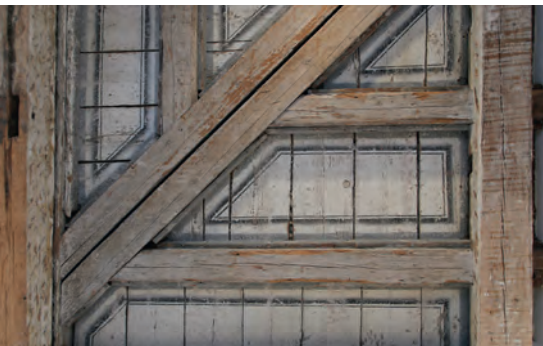
Beim Rückbau alter Deckenverkleidungen kam eine bauzeitliche Malerei zutage. Nach der Reinigung zierte sie die Decke eines Büros.

Nur an wenigen Stellen retuschierte Feldtkeller den ergänzten Putz mit einer farbigen Lasur, um ihn an das Umfeld anzupassen. Die Malereien auf den Gefachen wie auch die Fassungen auf den Holzbalken der Decke belies sie ohne farbliche Retusche.

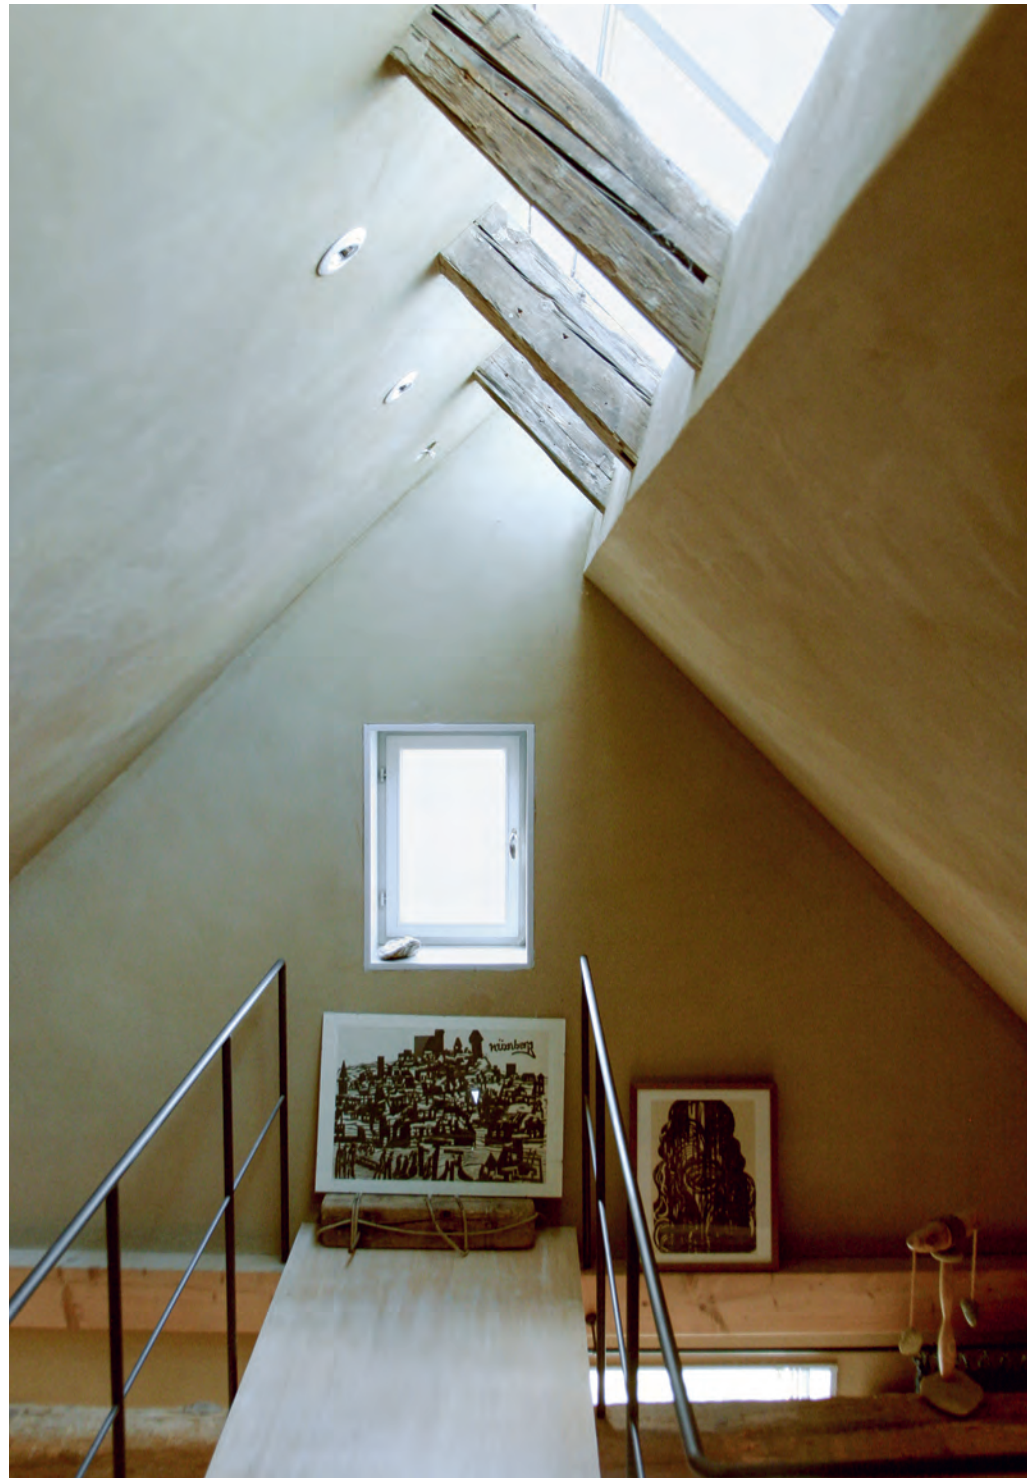
Kontrastreicher Materialkanon: glatte, hell geölte Weisstanne gegenüber von relativ rauem, erdfarbenem Lehmputz und dunklem, historischem Konstruktionsholz.
(Bild: Bernhard Müller)

Die schrägen Dachflächen und die Gauben erhielten Lehmbauplatten und einen Feinputz mit Flachsfasern. Der weitere Ausbau mit Weisstanne bildet einen ansprechenden Kontrast. Alle Materialien behielten aufgrund minimaler Oberflächenbehandlung ihre natürliche und ästhetische Ausstrahlung sowie ihre Sorptionsfähigkeit. Ganz ohne Lüftungsanlage sorgen sie heute für ein ausgeglichenes Raumklima und halten selbst die Fensterfalze frei von Kondensationsfeuchte.

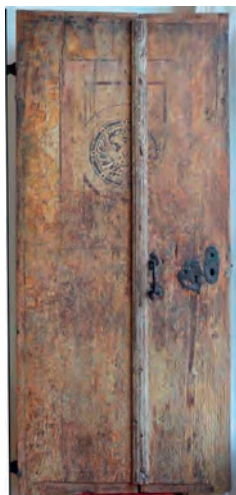
Das Türblatt aus dem 16. Jahrhundert restaurierte die Fachfrau möglichst einfach.

Dass das auf dem Dachboden aufgefundene bauzeitliche Türblatt unter einem unscheinbaren Anstrich reich verziert war, zeigte sich an Fehlstellen seiner hellgrauen Ölfarbe. Sichtbar waren dort Begleitlinien, Striche und eine ornamentale Bemalung. Um auch diesen Schatz zu heben, weichte die Restauratorin die ölhaltige Farbe und einen gelblich hellen Ölgrund stellenweise mit dem Heissluftgerät an und nahm sie ab. Nur auf nachträglich aufgesetzten Deckleisten belies sie die graue Ölfarbe, auch um die verschiedenen Zeitebenen kenntlich zu machen.

der und auf der Flurseite durch einen schablonierten herrschaftlichen Doppeladler in der Mitte der Tür. Julia Feldtkeller retuschierte wenige Fehlstellen der Schablonenmalerei und strich die Metallteile mit Leinölfirnis. Im Übrigen blieb das Türblatt in seinem überlieferten Zustand – Gebrauchsspuren und Patina inklusive.

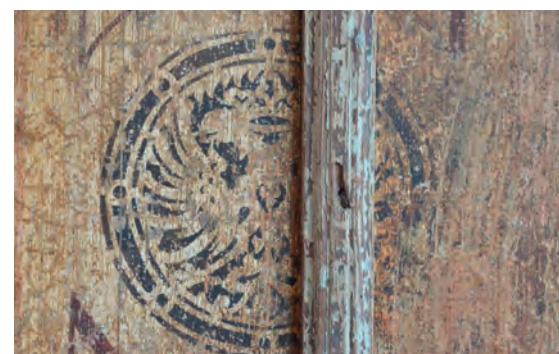
Nur wenige Fehlstellen des schablonierten Doppeladlers wurden retuschiert.

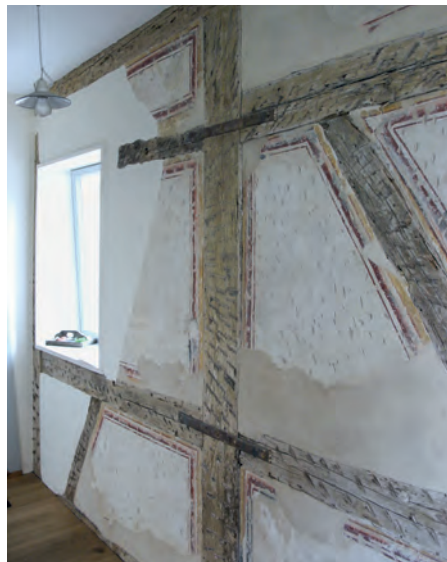
Links: Im Treppenhaus erzählt eine restaurierte Wandmalerei von der repräsentativen Gestaltung des Jahres 1590.
(Bild: Achim Pilz)

sie zu präsentieren. Dort entfernte die Restauratorin die flächigen Überputzungen des 20. Jahrhunderts, unpassende und nachteilige Reparaturen in Zement- oder Gipsmörtel sowie zwei Lagen Tünche. Da die bauzeitlichen Malereien freskalo ausgeführt worden waren, waren sie entsprechend stabil und konnten nahezu ohne Verluste freigelegt werden.

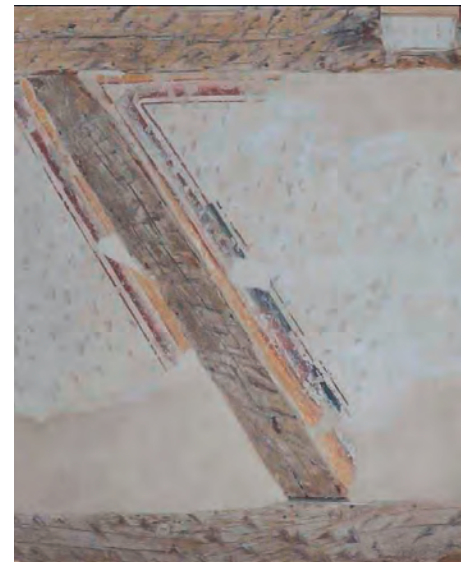
Rechts: Detail der Restauration mit nachgestelltem Putz.
(Bild: Julia Feldtkeller)

dass die Restauratorin ihn entfernte. In Hohlräume und lockere Stellen spritzte sie mineralischen Klebemörtel. Nach der Reinigung mit Pinsel, weichen Bürsten und Staubsauger beschränkte sich die eigentliche Restaurierung auf das oberflächenbündige Ausbessern der Putze. Ausbrüche und Fehlstellen verfüllte sie und ergänzte einen zweischichtigen Putz aus Kalkspatzenmörtel. Dem Grundputz fügte sie 10 Prozent hydraulischen Kalk bei. Den Deckputz mischte sie in Korngrösse und Farbigkeit der Sande so, dass er zu den Altbeständen passte, und glättete ihn.

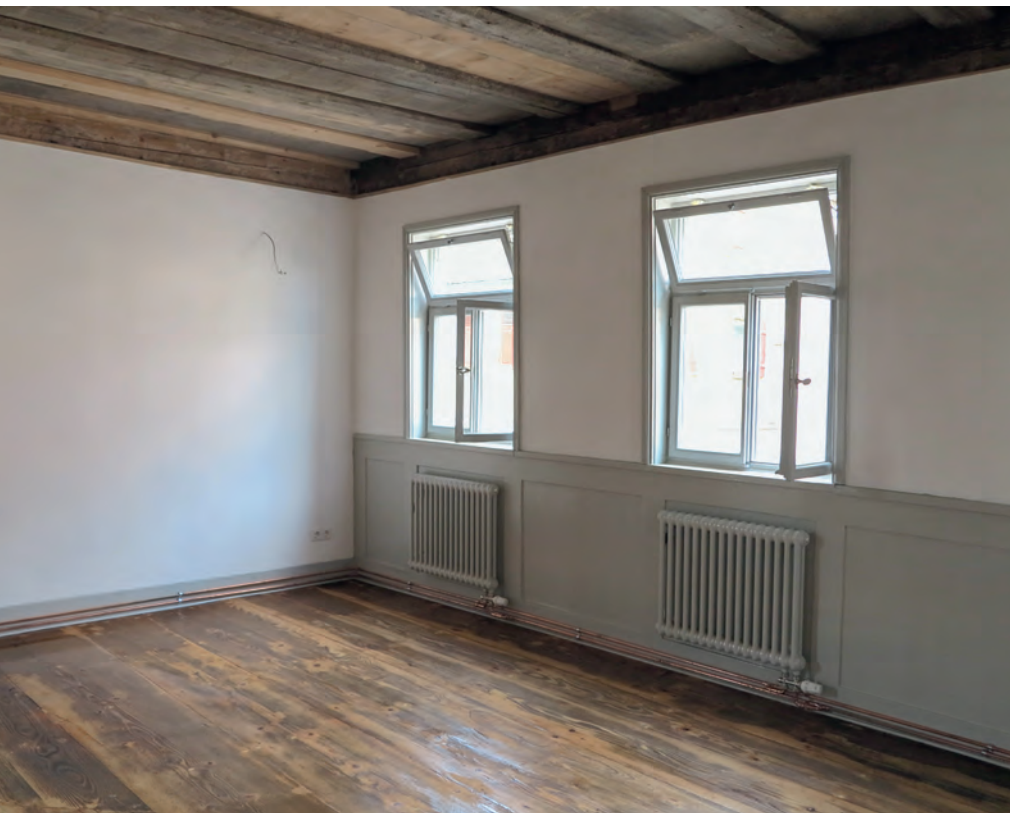
Graue Ölfarbe auf den historischen Täfern, weisser Kalk und der warme Ton des aufbereiteten Eichenbodens prägen das erste Obergeschoss.
(Bild: Verena Klar)
