Herzstück der Bildung ist optimal gestaltet

Wer die verwinkelte Anordnung der eher kleinen Räume im Altbau gekannt hat, dem fallen im sanierten Bildungszentrum sofort die grosszügigen Flächen und die Helligkeit in den Werkstätten auf. In Planung und Ausführung haben die Verantwortlichen auch viel Wert auf reibungslose Abläufe, Arbeitssicherheit und eine zeitgemässe Entsorgung gelegt.

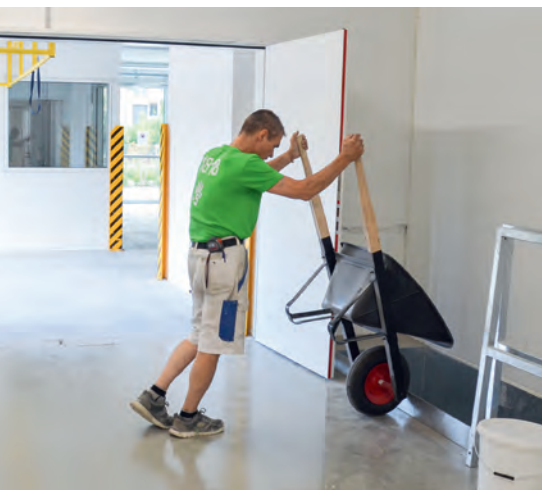
Die Entsorgung des Bauschutts erfolgt direkt durch den Boden in einen Presscontainer.

Jetzt hat es zwischen den zwei parallel gelegenen ÜK-Werkstätten einen Entsorgungsraum. Dort hat es zwei Schächte im Boden, in die man mit der Schubkarre die Gipsabfälle kippen kann. Die Schächte enden in grossen Pressmulden, die den Bauschutt komprimieren, der dann von der Kibag abgeführt wird. Ein spezielles Lüftungssystem saugt den dabei entstehenden Staub ein, filtert ihn aus und führt ihn direkt in einen Abfallbehälter.

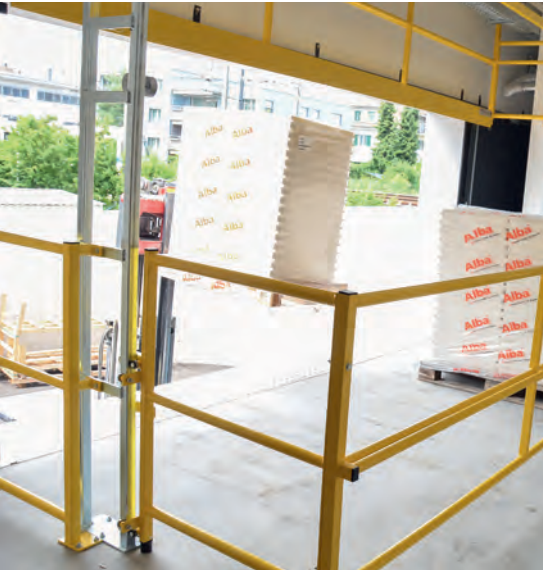
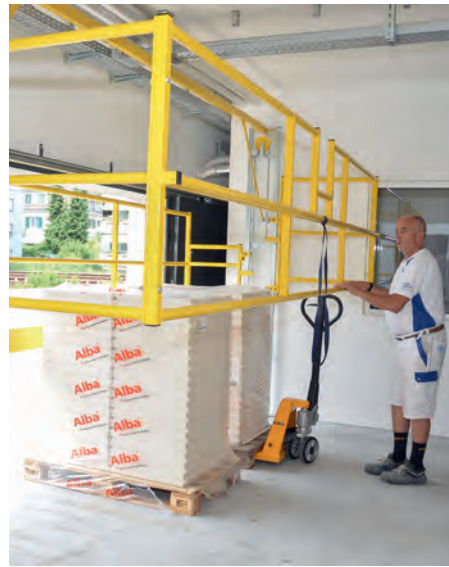
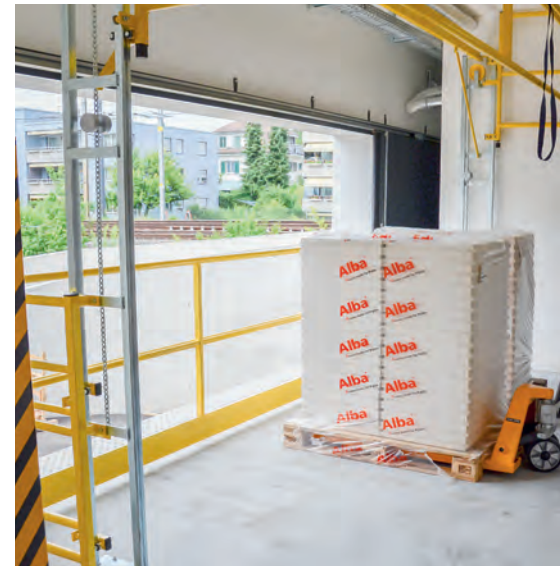
Die Hebe-Absturzicherung verhindert Unfälle bei der Materialanlieferung (oben). Ein doppelter Überlauf sorgt bei den Trögen dafür, dass Schlämme sauber entsorgt werden (unten).

cher fest. Effizient ist auch die Anlieferung des Materials. Sie erfolgt direkt ab Lastwagen in die Werkstätten und nicht mehr mit dem Warenlift. Da sich die Öffnung für die Anlieferung im 1. Stock befindet, musste aus Gründen der Arbeitssicherheit eine Speziallösung montiert werden. Durch zwei verbundene Hebe-Absturzicherungen befindet sich die Person, die im Innern die Anlieferung entgegennimmt, immer in Sicherheit.
