# Wand und Decke trotzen Desinfektion und Unterdruck

**Die Oberflächen der Labors im Swiss TPH müssen optischen und vor allem hohen technischen Anforderungen genügen. Von herausragender Bedeutung ist die Dichtheit. Die Paul Pfirter & Co. AG aus Pratteln BL konnte diese mit der fugenlosen Beschichtung AI DO gewährleisten. Bei der Verarbeitung waren grosse Präzision und das Beachten vieler Details gefragt.**

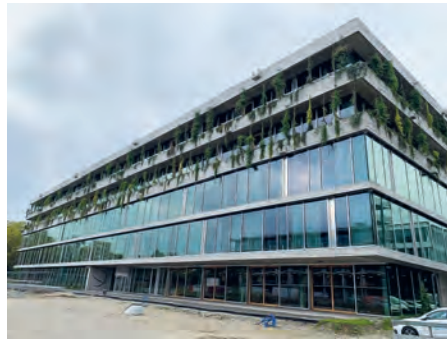
Links ein Labor des Schweizerischen Tropen- und Public Health-Instituts in Allschwil BL (oben), in dem rund 700 Personen arbeiten.

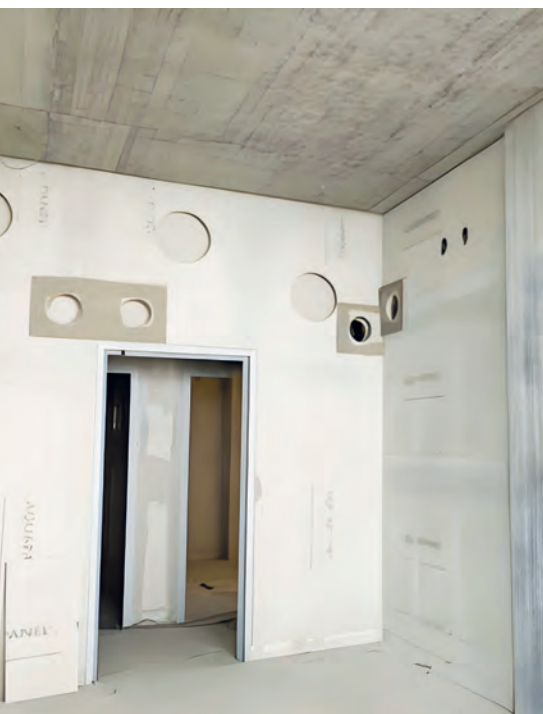
Bild oben:

Wie dichtet man ein U-Boot ab? Die vielen Durchbrüche sind herausfordernd.

Die Anschlussfugen zur Decke dichtete eine Spezialfirma mit einem Ottosil-Kitt ab, die Durchbrüche und Schalter mit Silikon. Rund um grössere Durchbohrungen, zum Beispiel für die Lüftung, tapezierten und beschichteten die Maler sehr sauber. Danach schoben sie in die Öffnungen die Manschetten hinein und verschraubten diese beidsei-

tig. «Da musste man aufpassen und die Schrauben nicht zu fest anziehen, weil sonst die Platten gebrochen wären», sagt Hess. Zum Schluss wurden diese grösseren Durchbrüche mit Dichtflüssigkeit vollständig abgedichtet.

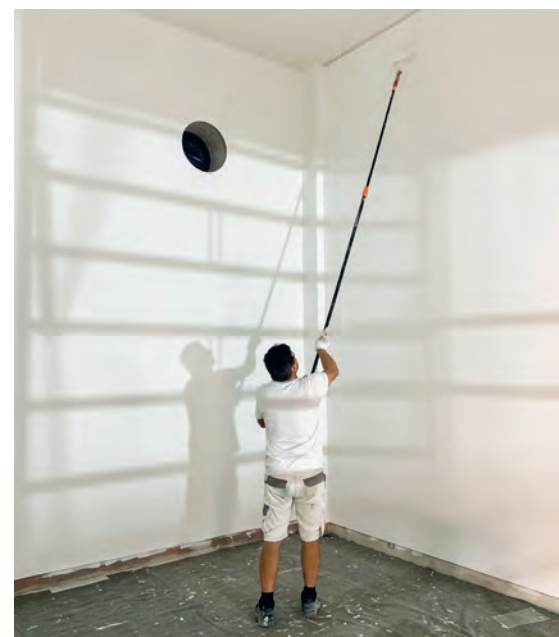
Abdichtung und Fugenausbildung: Der Teufel steckt bekanntlich im Detail.

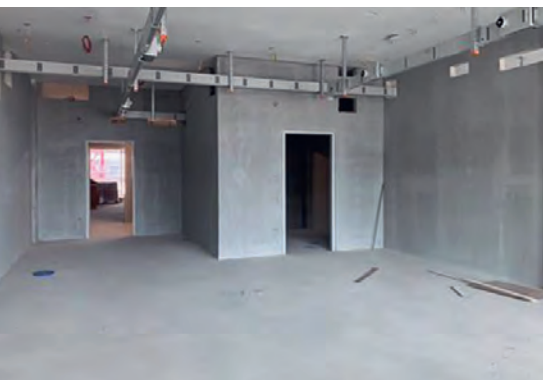
Der Rohling.
